Villeneuve

PEBA

Piano Eliminazione Barriere Architettoniche

Schede edifici

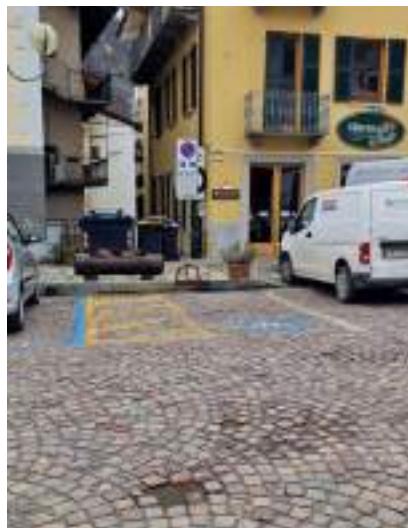
Da eliminare un tratto di cordolo e gli elementi interferenti al fine di raccordare immediatamente lo stallo riservato al percorso pedonale.

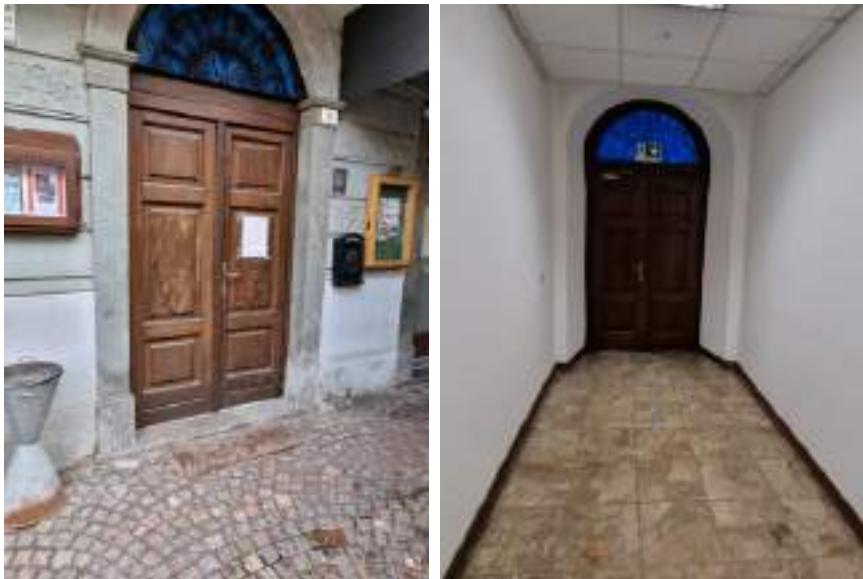
Presente dislivello alla soglia superiore a 2,5 cm da raccordare.

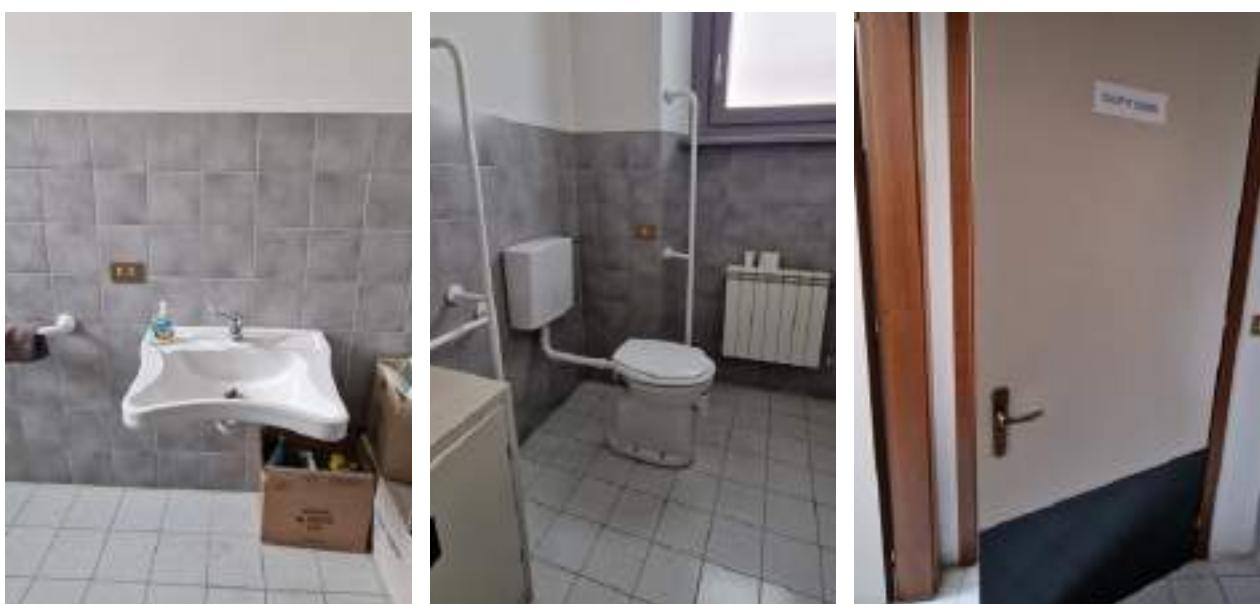
Tipologia di adeguamenti necessari: *l'unico livello dotato di bagno accessibile è il piano terzo (da installarsi targhetta identificativa), la realizzazione di un ulteriore bagno accessibile al piano primo o secondo (preferibile quest'ultimo) resta consigliato, necessario in ogni caso procedere in tal senso se l'utenza della biblioteca e dalla sala Consiliare non potessero servirsi del bagno accessibile dell'ultimo piano.*

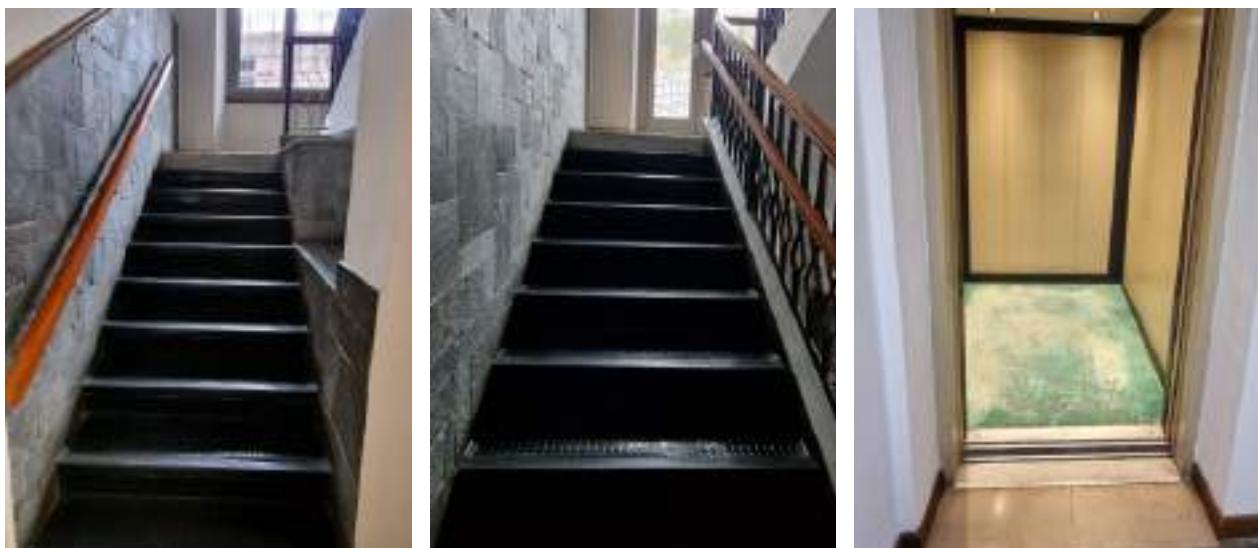
Le scala comune interna presenta sezione inferiore allo standard per le scale comuni degli edifici pubblici, non consigliabile il posizionamento del corrimano sul lato mancante, altrimenti necessario. Assenti segnalazioni pedotattili per non vedenti.

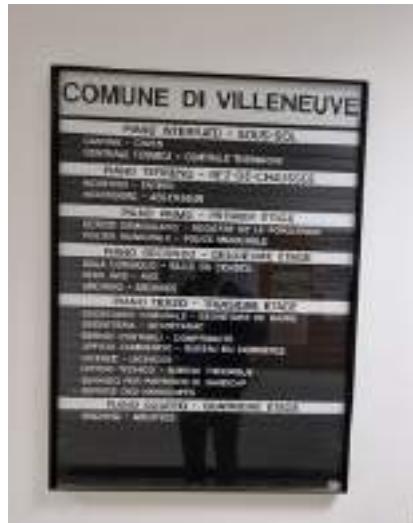
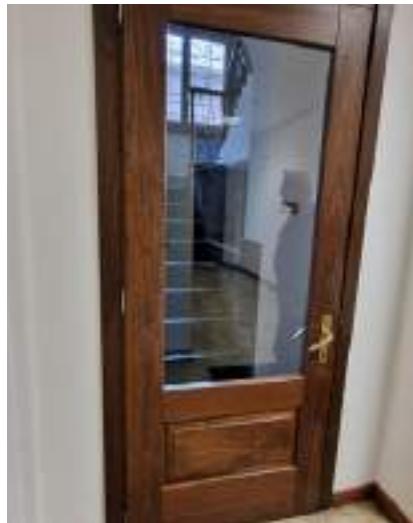
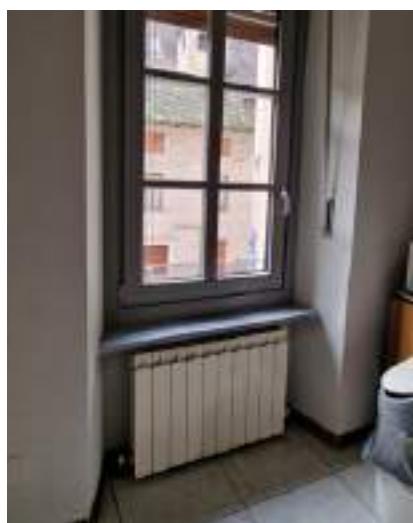
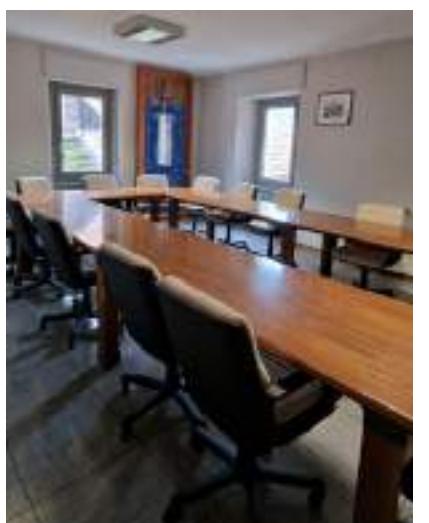
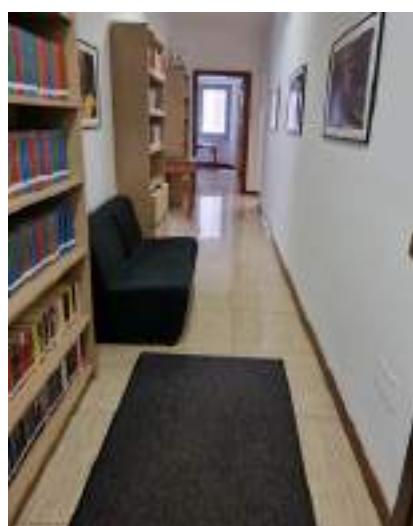
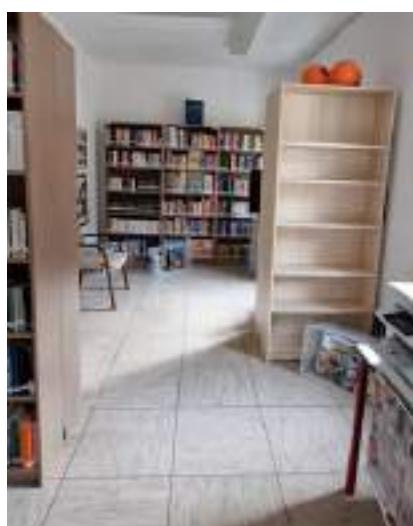
Ambito	Criticità rilevata	Possibile intervento risolutivo	Rif. normativi	Stima Costo	Intervento realizzato
Parcheggi	Stallo riservato non raccordato al percorso pedonale	Eliminazione tratto di cordolo esistente	D.P.R. n. 495/1992 e s.m.i.	200,0 €	
Accesso alla struttura	Dislivello superiore a 2,5 porta accesso	Fornitura e posa rampa in alluminio bugnato	DM 236/89 8.2.1	200,0 €	
Servizi igienici	Assenza targhetta bagno accessibile (p3)	Installazione targhetta bagno accessibile	DM 236/89 8.1.6	26,0 €

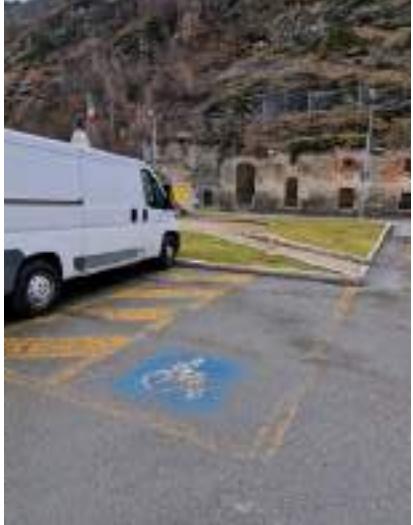
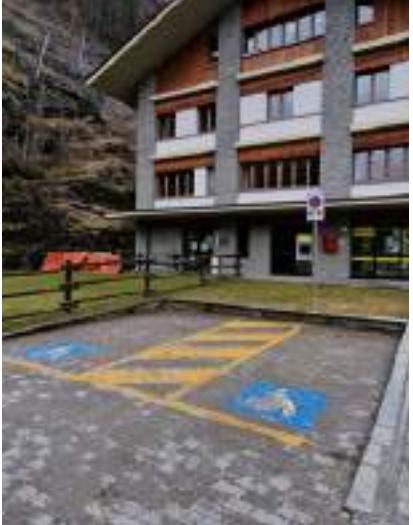
1. Parcheggi				
Presenza di parcheggio riservato nelle vicinanze dell'ingresso:		<input checked="" type="checkbox"/> Si <input type="checkbox"/> No		
Dimensione regolamentare?		<input checked="" type="checkbox"/> Si <input type="checkbox"/> No	Segnaletica verticale conforme alla normativa?	
Parcheggio raccordato a un percorso pedonale?		<input checked="" type="checkbox"/> Si <input type="checkbox"/> No	Segnaletica orizzontale conforme alla normativa?	
Note <i>Lo stalllo riservato in Place Chevaliers De Vittorio Veneto risulta privo di segnaletica verticale.</i>				
Documentazione fotografica

Ambito	Criticità rilevata	Possibile intervento risolutivo	Rif. normativi	Stima Costo	Intervento realizzato
Parcheggi	Stallo riservato privo di segnaletica verticale	Adeguamento stallo riservato	D.P.R. n. 495/1992 e s.m.i.	300,0 €	
Servizi igienici	Assenza bagno accessibile	Realizzazione bagno accessibile	DM 236/89 8.1.6	12.500,0 €

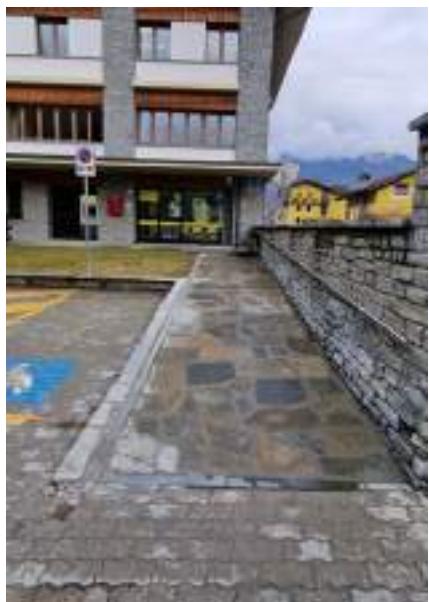
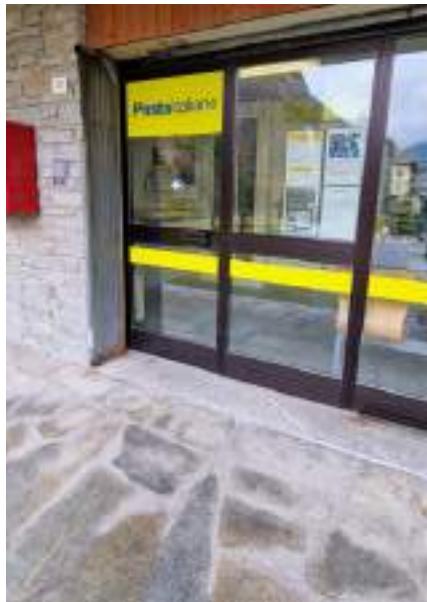
Note <i>Accessibile l'ingresso.</i>

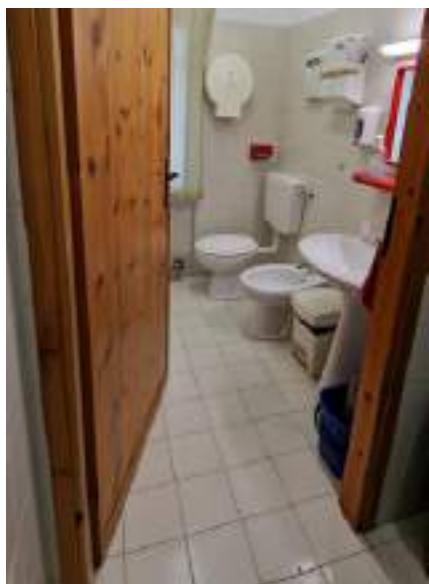
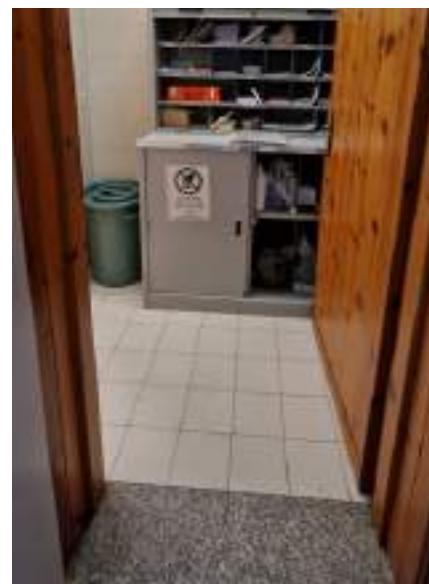
Tipologia di adeguamenti necessari: *possibile ipotizzare di adeguare il bagno esistente.*

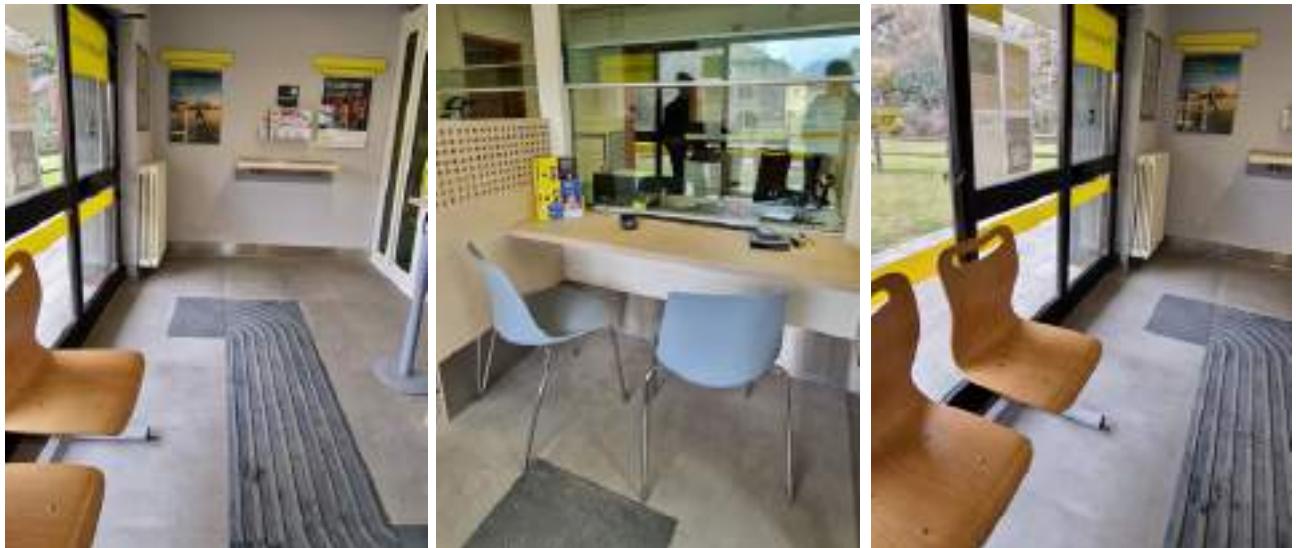
Larghezza minima degli spazi comuni pari a 1,00 m?	<input checked="" type="checkbox"/> Sì No	Sono presenti allargamenti per inversioni di marcia e ogni 10 m di percorso per una superficie pari a 1,5x1,5 m?	<input checked="" type="checkbox"/> Sì No
Le pavimentazioni sono com-planari e antisdrucciolevoli?	<input checked="" type="checkbox"/> Sì No	Le porte hanno luce minima di 75 cm?	<input checked="" type="checkbox"/> Sì No

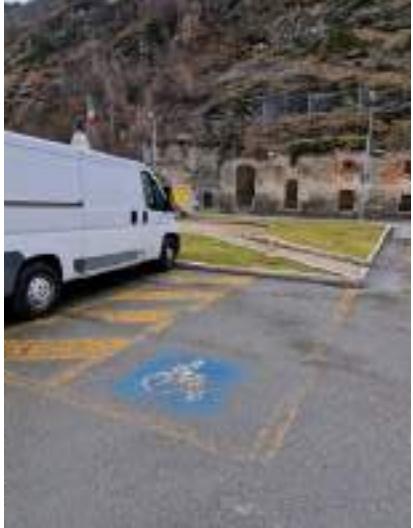
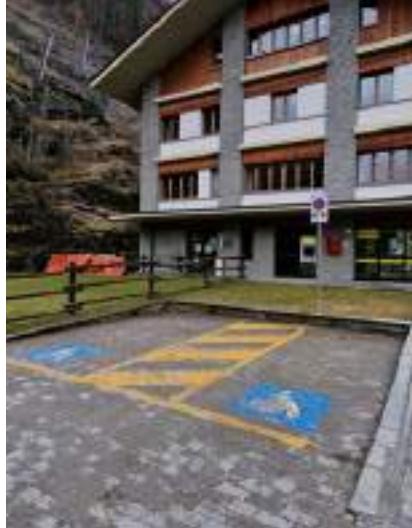
1. Parcheggi				
Presenza di parcheggio riservato nelle vicinanze dell'ingresso:			<input checked="" type="checkbox"/> Si <input type="checkbox"/> No	
Dimensione regolamentare?		<input checked="" type="checkbox"/> Si <input type="checkbox"/> No	Segnaletica verticale conforme alla normativa?	
Parcheggio raccordato a un percorso pedonale?		<input checked="" type="checkbox"/> Si <input type="checkbox"/> No	Segnaletica orizzontale conforme alla normativa?	
<p>Note</p> <p><i>Si veda Scheda A02.</i></p> <p>Documentazione fotografica</p>

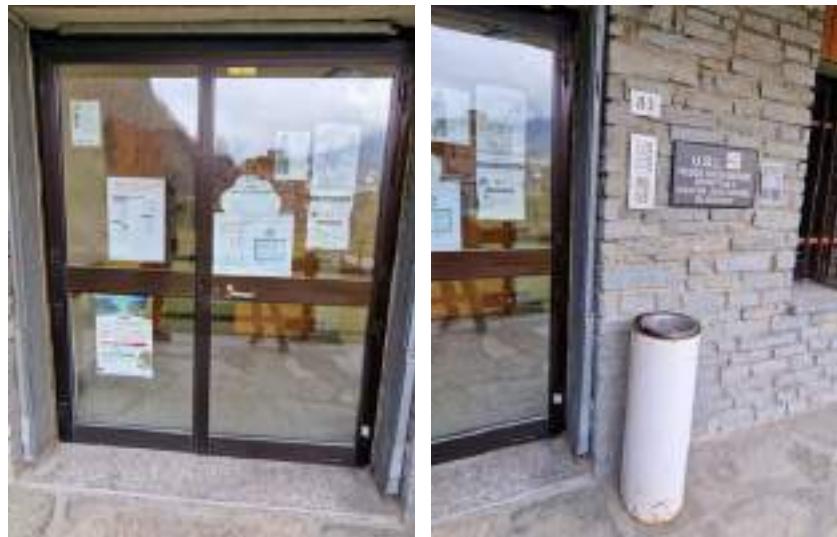
<p>Note</p> <p><i>L'accesso si costituisce di una porta vetrata, fogli informativi rendono discretamente individuabile la superficie trasparente. Il vetro arriva sino al pavimento, la tipologia d'infisso è comunque tale da garantire assoluta solidità anche in caso di urti con una carrozzina. Da riposizionare il citofono.</i></p>

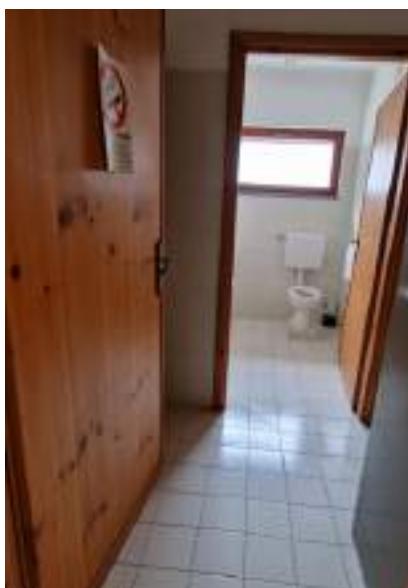
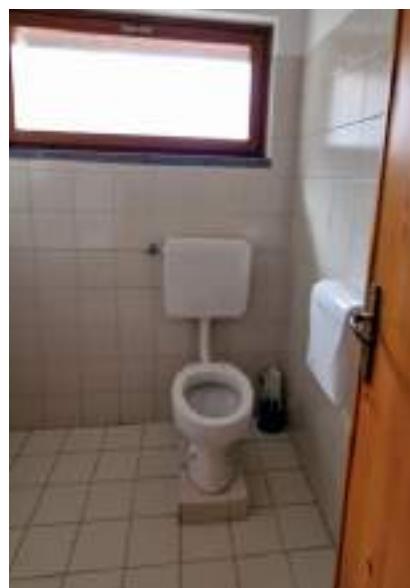
Tipologia di adeguamenti necessari: *necessario adeguare l'unico bagno al p1, necessario eliminare la suddivisione tra bagno ed antibagno. Al p2 e p3 è presente un bagno accessibile all'interno del blocco bagni, uguali ad entrambi i piani, entrambi i servizi presentano le medesime criticità, la porta apendo verso l'interno non consente la rotazione della carrozzina, l'intervento minimo consta nell'invertire il senso di apertura della porta inserendo una porta scorrevole come accesso dal corridoio, un intervento più invasivo finalizzato ad ampliare i bagni accessibili attualmente con superficie di standard minimo sarebbe quello di riorganizzare la distribuzione dei blocchi bagni. Da inserire anche targhetta identificativa e maniglione ribaltabile wc.*

Ambito	Criticità rilevata	Possibile intervento risolutivo	Rif. normativi	Stima Costo	Intervento realizzato
Accesso alla struttura	Citofono ingresso ad altezza superiore a 130 cm	Collocamento citofono tra 110 e 130 cm di altezza	DM 236/89 8.1.3	220,0 €	
Servizi igienici	Assenza bagno accessibile p1	Realizzazione bagno accessibile	DM 236/89 8.1.6	12.000,0 €	
Servizi igienici	Assenza targhetta bagno accessibile (p2-p3)	Installazione targhetta bagno accessibile (2)	DM 236/89 8.1.6	52,0 €	
Servizi igienici	Assenza maniglione ribaltabile wc (p2-p3)	Installazione maniglione ribaltabile wc (2)	DM 236/89 8.1.6	700,0 €	
Servizi igienici	Porta bagno accessibile apre verso l'interno non consentendo la rotazione di una carrozzina (p2-p3)	Inversione senso di apertura porta bagno ed inserimento porta scorrevole su corridoio	DM 236/89 8.1.6	2.300,0 €	
Collegamenti verticali	Assenza corrimano su entrambi i lati scala comune interna	Fornitura e posa corrimano lato mancante	DM 236/89 8.1.10	1.800,0 €

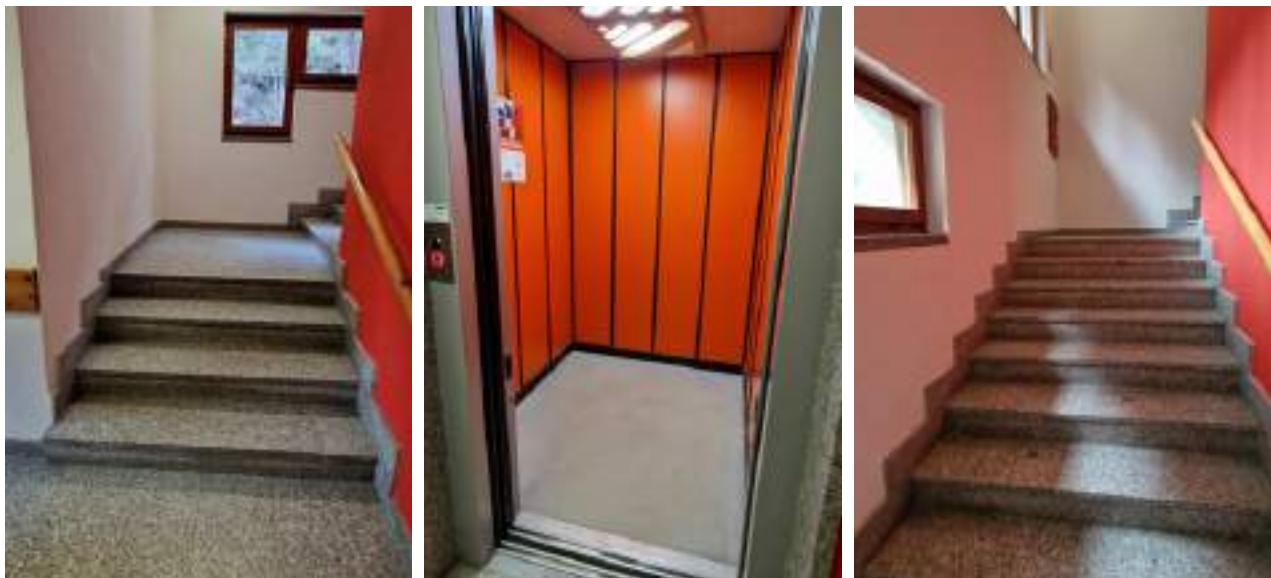
Le scale interne devono essere dotate di corrimano ambo i lati. Assenti segnalazioni pedotattili per non vedenti. Da apporre strisce antisdruciolo.

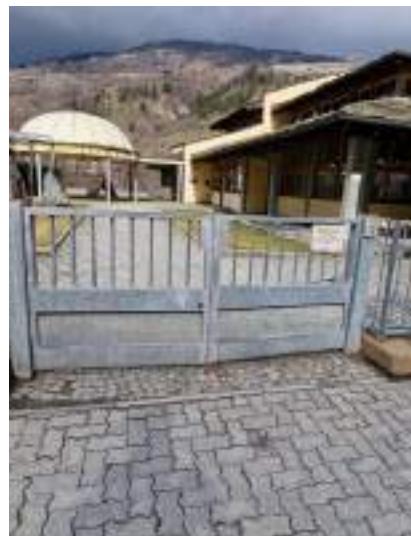
Note				
Accessibile l'ingresso da strada seppur le singole ante del cancello con dimensioni superiori a 120 cm possono risultare non facilmente manovribili da persona con fragilità.

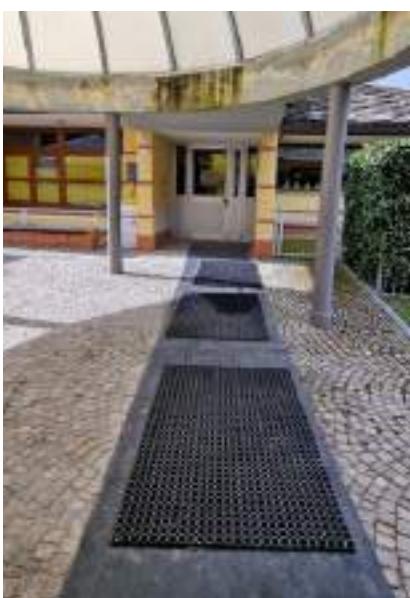
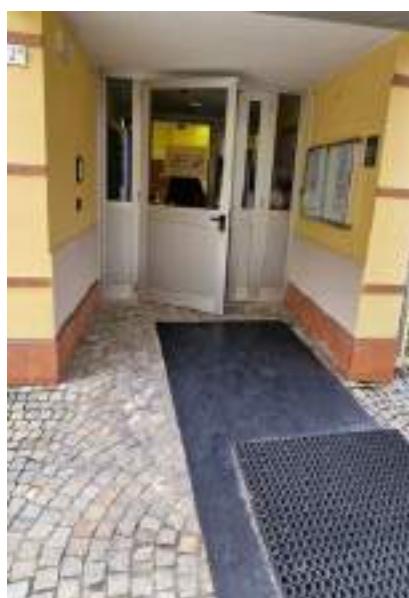
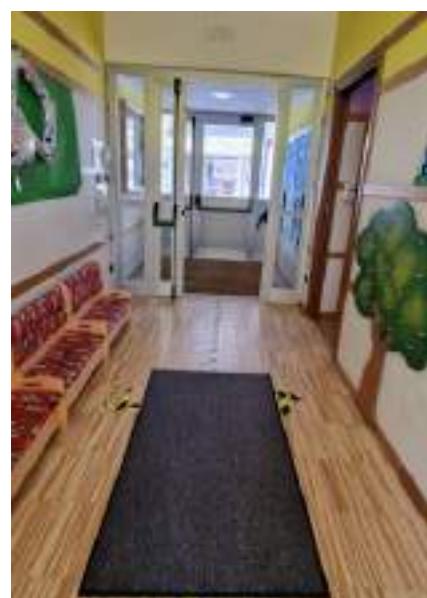
Da rimuoversi tutti gli zerbini non incassati, da apporsi vetrofanie alle superfici trasparenti, da riposizionarsi il citofono.

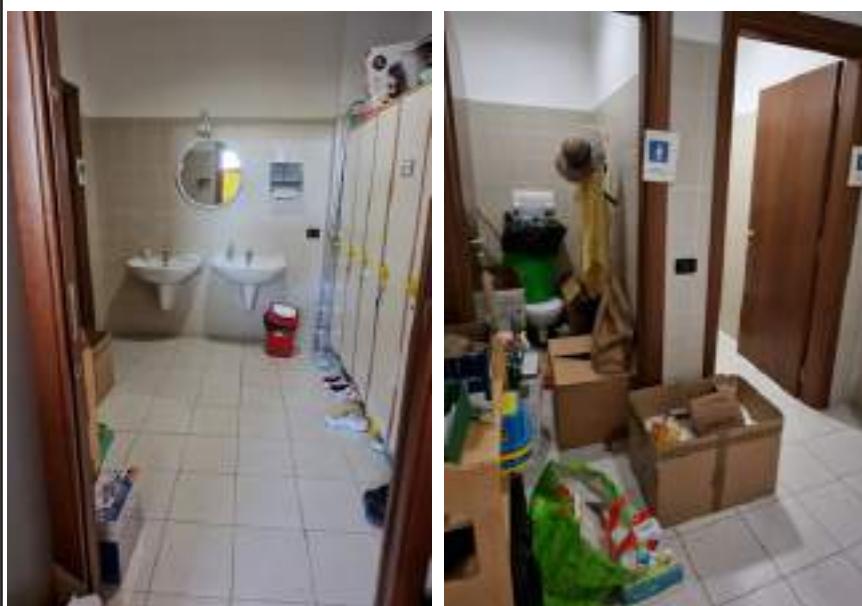
Tipologia di adeguamenti necessari: *da realizzare un bagno accessibile.*

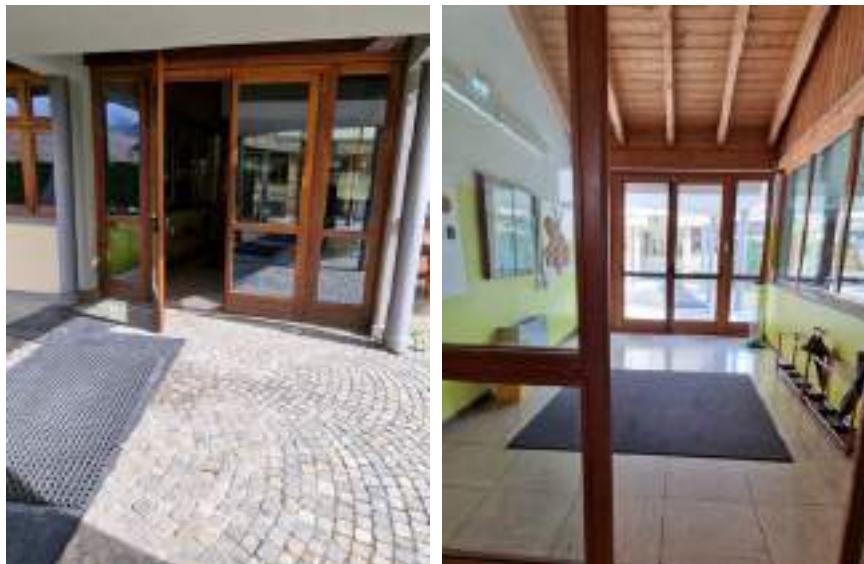
Note				
<p><i>L'accesso si costituisce di porte vetrate poste in serie, da posizionare ai battenti dispositivo che permetta anche a persona ipovedente l'immediata individuazione della superficie trasparente. Il vetro arriva sino a meno di 40 cm dal piano di calpestio, la tipologia d'infisso è comunque tale da garantire assoluta solidità anche in caso di urti con una carrozzina. Da incassarsi lo zerbino.</i></p>

Ambito	Criticità rilevata	Possibile intervento risolutivo	Rif. normativi	Stima Costo	Intervento realizzato
Accesso alla struttura	Assenza segnale riconoscibilità porte vetrate ingresso	Posa segnale individuazione vetrate ingresso	DM 236/89 4.1.1	124,0 €	
Accesso alla struttura	Presenza di zerbino non incassato	Realizzazione zerbino incassato	DM 236/89 4.1.2	600,0 €	
Servizi igienici	Assenza targhetta bagno accessibile	Installazione targhetta bagno accessibile	DM 236/89 8.1.6	26,0 €	
Collegamenti verticali	Assenza segnaletica fine ed inizio scale	Fornitura e posa segnaletica fine ed inizio scala	DM 236/89 8.1.10	600,0 €	
Collegamenti verticali	Assenza corrimano su entrambi i lati scale comuni interne	Fornitura e posa corrimano lato mancante a doppia altezza 75 e 90 cm	DM 236/89 8.1.10	2.400,0 €	
Collegamenti verticali	Assenza caratteri in braille bottoniere ascensore	Adeguamento bottoniere	DM 236/89 8.1.12	300,0 €

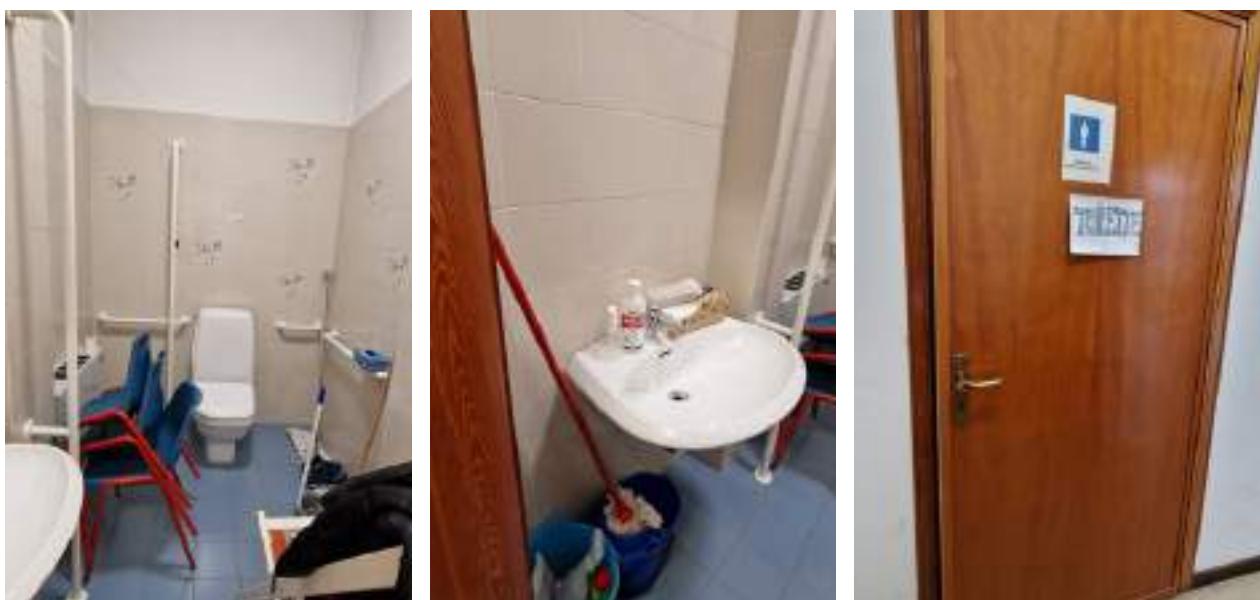
Tipologia di adeguamenti necessari: *presente un bagno accessibile al pt, da dotare di targhetta identificativa, si ritiene sufficiente la dotazione presente.*

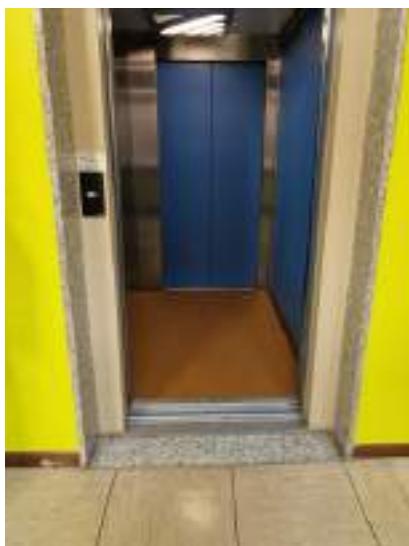
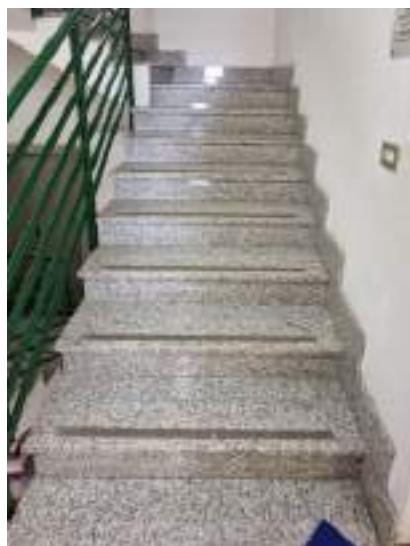
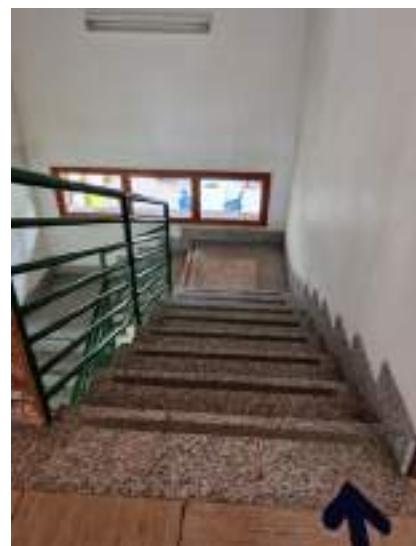
Presenti due scale interne, entrambe da dotarsi di corrimano su ambo i lati a doppia altezza e da dotare di segnalazioni pedotattili. L'ascensore non reca i caratteri in braille alle buttoniere.

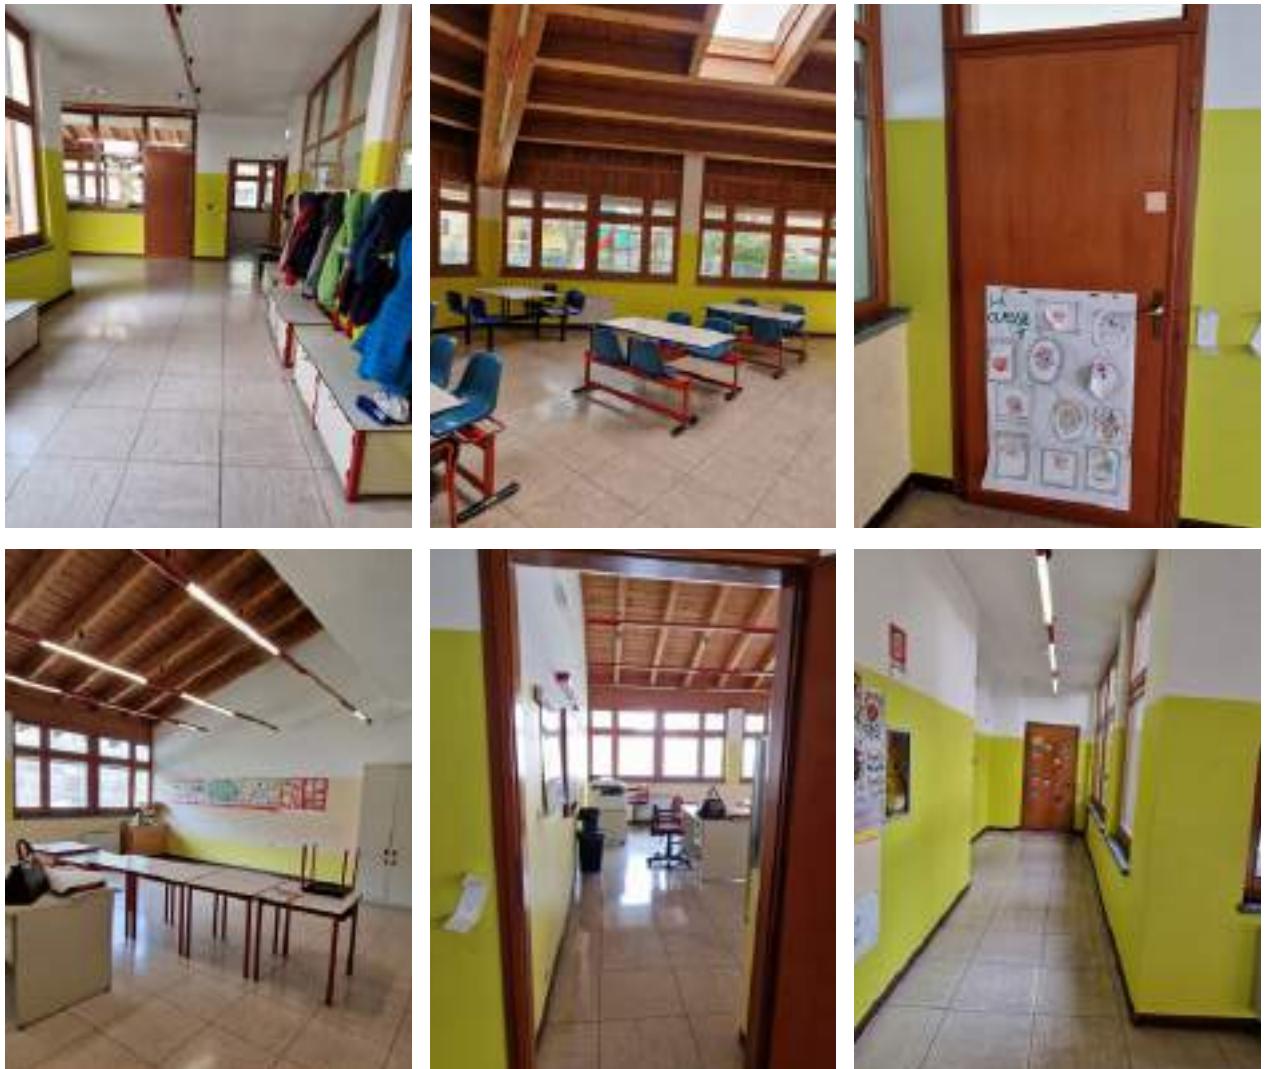
La cartellonistica/segnaletica puo' essere implementata con cartelli CAA (Comunicazione Alternativa Aumentativa) utili per persone con disturbi dello spettro autistico, ipovedenti o persone di lingua straniera.

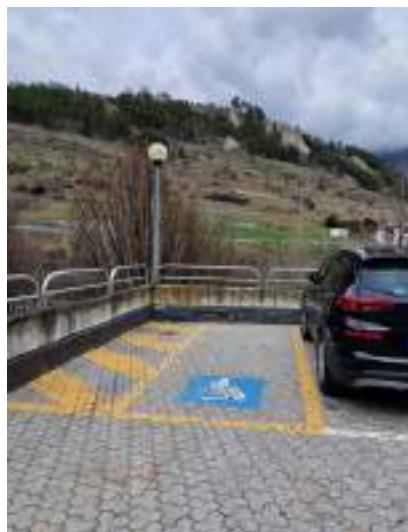
Assente segnaletica verticale.

Ambito	Criticità rilevata	Possibile intervento risolutivo	Rif. normativi	Stima Costo	Intervento realizzato
Parcheggi	Stallo riservato privo di segnaletica verticale	Adeguamento stallo riservato	D.P.R. n. 495/1992 e s.m.i.	300,0 €	
Accesso alla struttura	Assenza segnaletica fine ed inizio scale (scalinata da parcheggio superiore)	Fornitura e posa segnaletica fine ed inizio scala in gres	DM 236/89 8.1.10	2.000,0 €	
Accesso alla struttura	Assenza corrimano su ambo i lati scale (scalinata da parcheggio superiore)	Installazione corrimano ambo i lati altezza 90 cm	DM 236/89 8.1.10	1.200,0 €	
Accesso alla struttura	Gradini scalinata da parcheggio superiore con sconnesioni	Adeguamento scalinata	DM 236/89 8.1.10	3.500,0 €	
Accesso alla struttura	Assenza percorso pedonale definito lungo la rampa carrabile di accesso all'autorimessa	Realizzazione corsia pedonale tramite tracciamento di segnaletica orizzontale a terra in colore pieno	DM 236/89 8.2.1	800,0 €

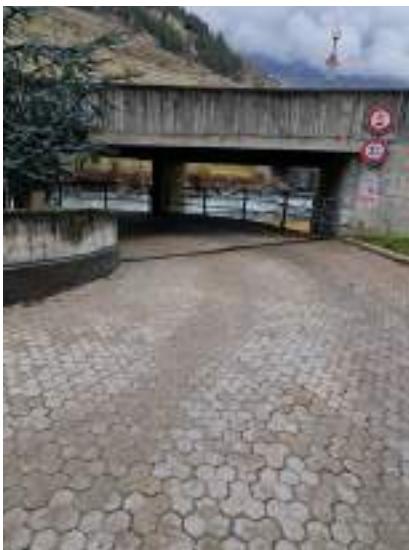
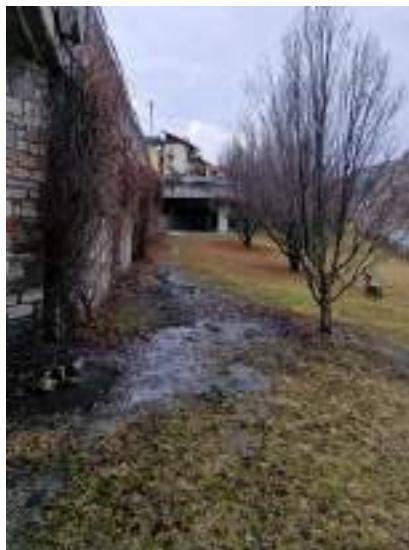
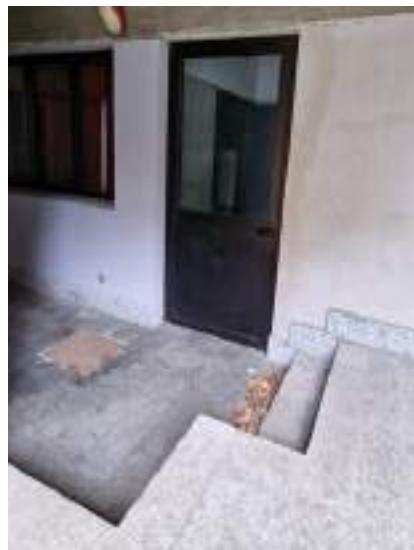
alternativamente l'utenza su carrozzina puo' percorrere la rampa di accesso al Parco Fluviale, e da qui è necessario realizzare un percorso pavimentato che raggiunga il Locale Corale. La reale accessibilità del Locale verrebbe raggiunta ipotizzando la realizzazione di un ascensore a partire dal parcheggio superiore, tale soluzione assumerà ancor maggior rilevanza nel momento in cui l'autorimessa comunale dovesse essere convertita in un parcheggio pubblico, in modo che l'impianto serva al contempo entrambe le strutture.

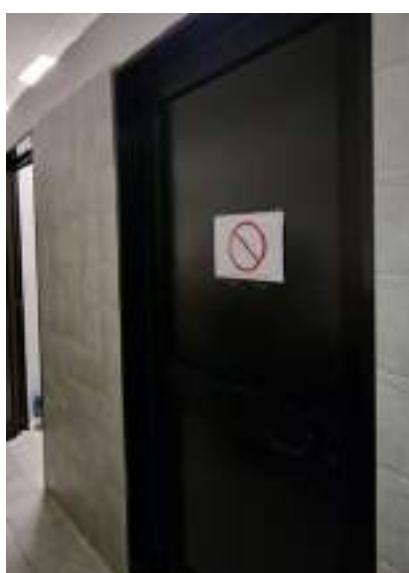
Tipologia di adeguamenti necessari: *presente un bagno accessibile, attualmente utilizzato come magazzino, da rifunzionalizzare, da apporre targhetta identificativa alla porta.*

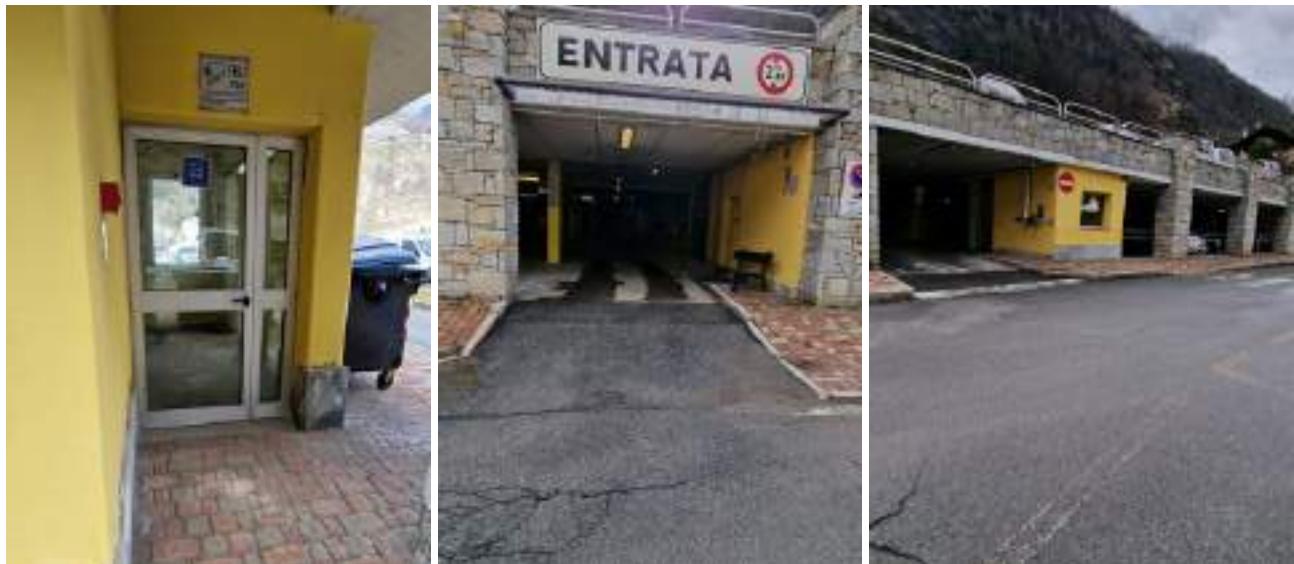
E' possibile accedere al parcheggio da Place Chevaliers De Vittorio Veneto, necessario posizionare idonea cartellonistica che informi che la struttura presente costituisce l'ingresso al parcheggio multi-piano con ascensore, è poi possibile accedere al parcheggio da Via Pierino Chanoux, presente una panchina sul percorso d'accesso che impedisce il transito di una carozzina.

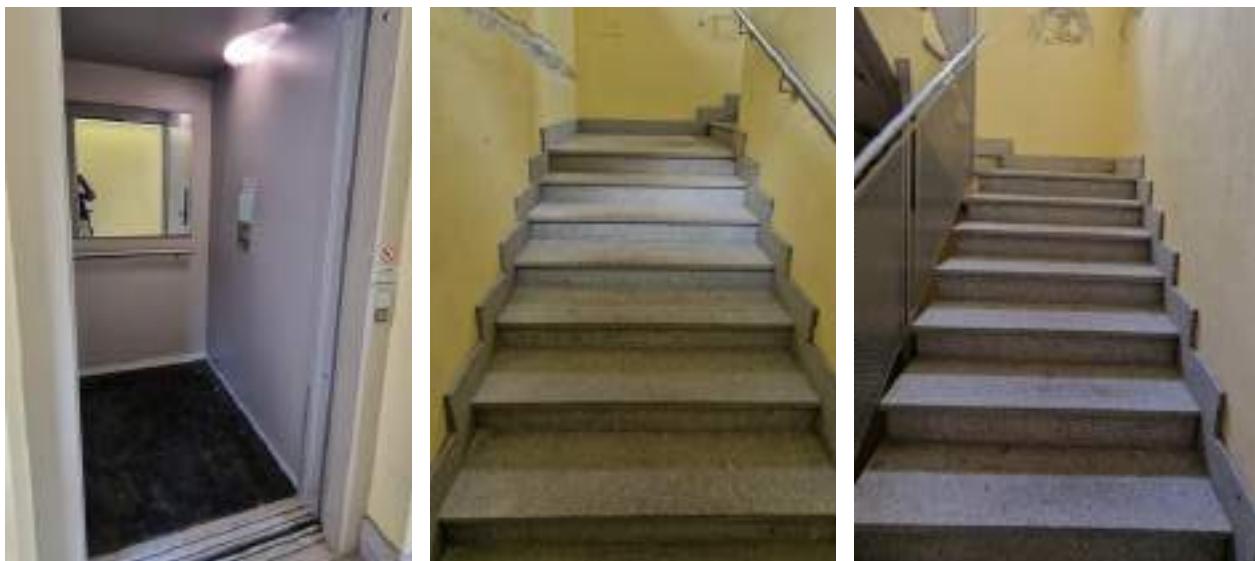
Le scale comuni interne non sono dotate di segnalazione pedotattile di fine ed inizio scala, assenti corrimani su ambo i lati ad altezza 90 cm. Accessibile l'ascensore.

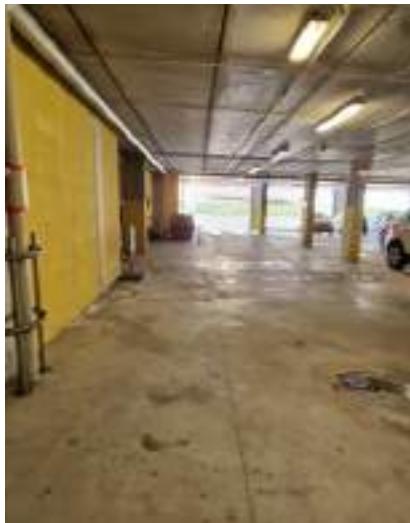
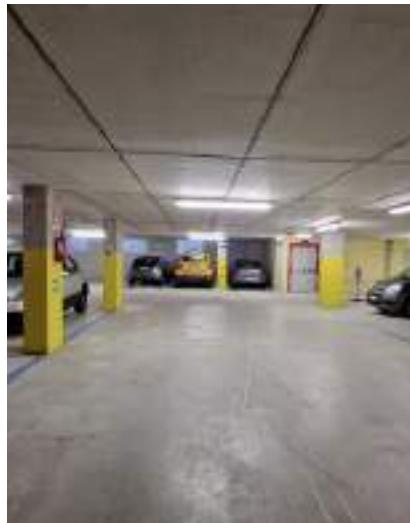
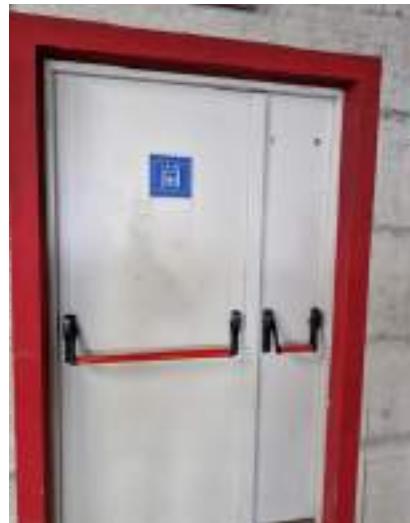
Seppur la struttura abbia dimensioni modeste è consigliabile definire i percorsi pedonali all'interno della struttura tracciando corsie pedonali preferibilmente in colorazione piena e a contrasto, in modo che possano così essere immediatamente individuati e percorsi anche da parte di persone ipovedenti.

Collegamenti orizzontali e spazi comuni	Percorsi pedonali interni al parcheggio non definiti	Realizzazione corsie pedonali tramite tracciamento di segnaletica orizzontale a terra in colore pieno	DM 236/89 8.2.1	2.700,0 €

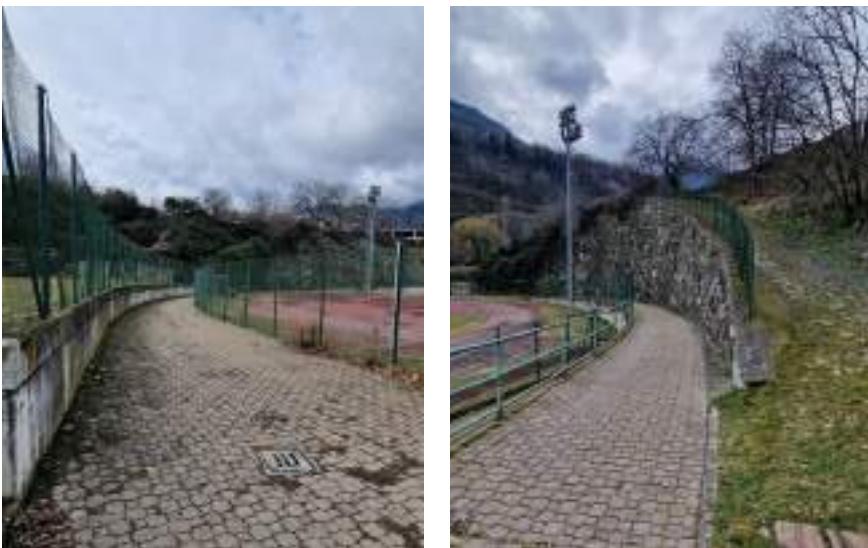
Il campanello/citofono è posizionato tra i 110 e i 130 cm d'altezza da terra?				<input checked="" type="checkbox"/> Si <input type="checkbox"/> No	
Note <i>L'accesso per il pubblico non presenta cancelli di chiusura.</i>

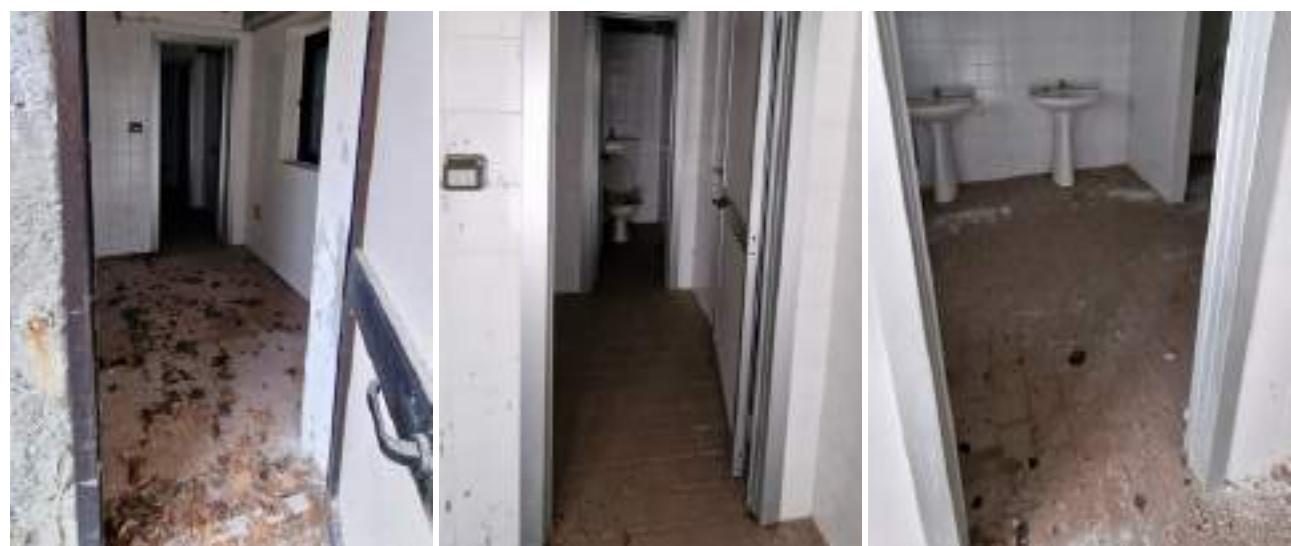
Tipologia di adeguamenti necessari: *presenti locali con bagni al di sotto delle tribune, questi necessitano un intervento di riqualificazione generale, contestualmente necessario ricavare almeno un bagno accessibile. Non è stato possibile accedere agli spogliatoi durante i sopralluoghi, se ad uso esclusivo del calcio non prioritario dotarli di bagni accessibili - se assenti - comunque necessari ai sensi delle norme CONI.*

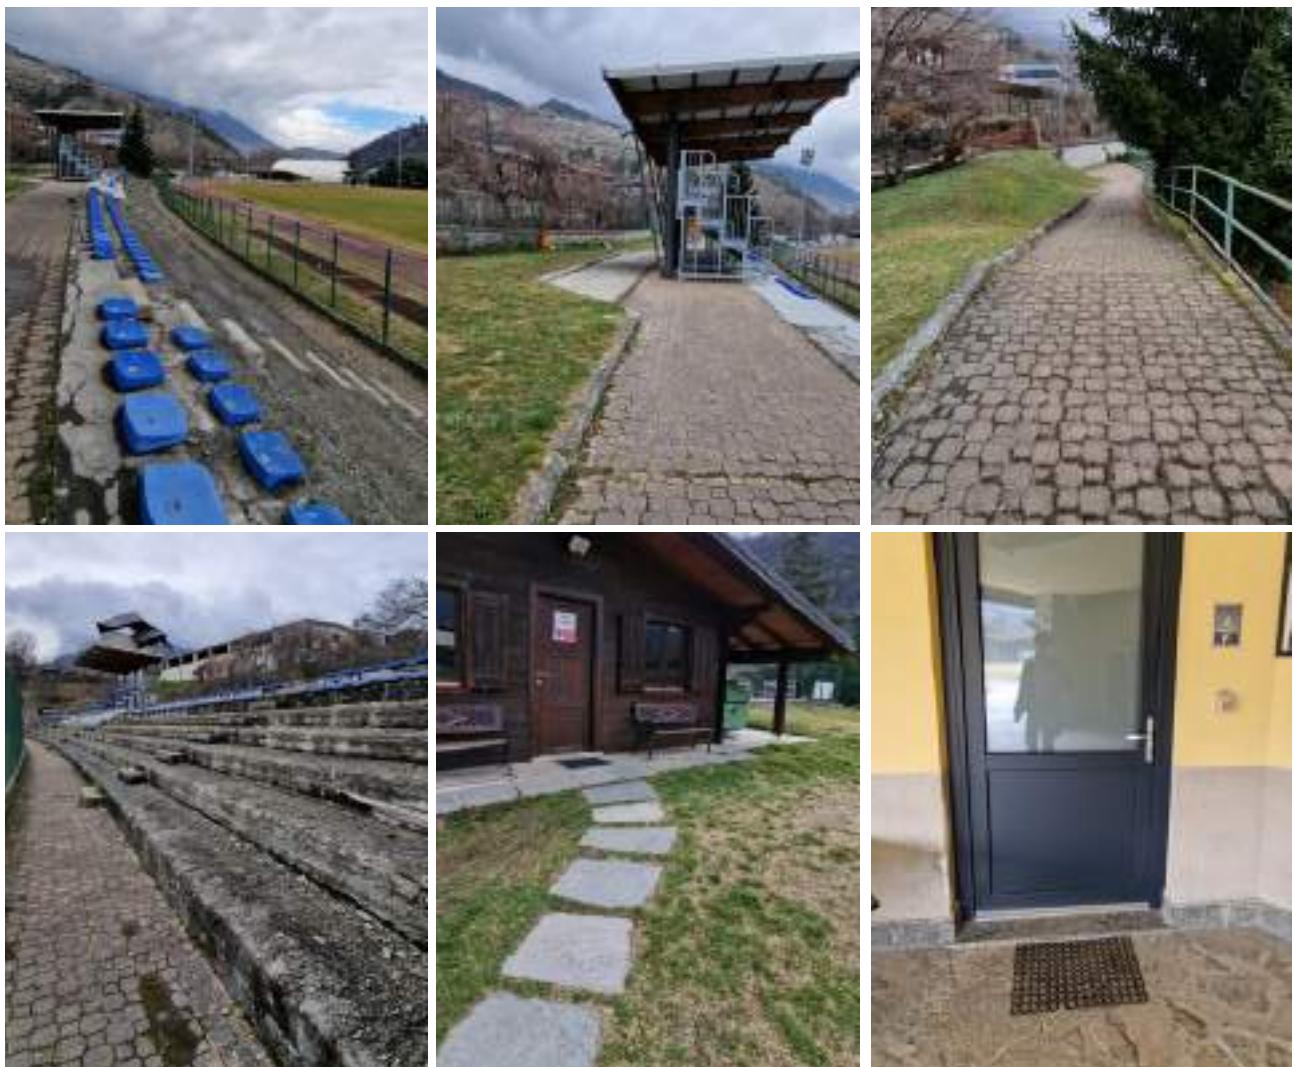
Il percorso in pendenza che collega la parte alta della tribuna con la parte bassa, laddove sono presenti i bagni non risulta accessibile in autonomia da utente su carrozzina, che dovrà necessariamente avere un accompagnatore. Il camminamento che raggiunge la sala stampa non risulta accessibile da parte di una carrozzina, da raccordare il dislivello ed incassare lo zerbino in corrispondenza dell'accesso alla Sala Stampa e degli spogliatoi.

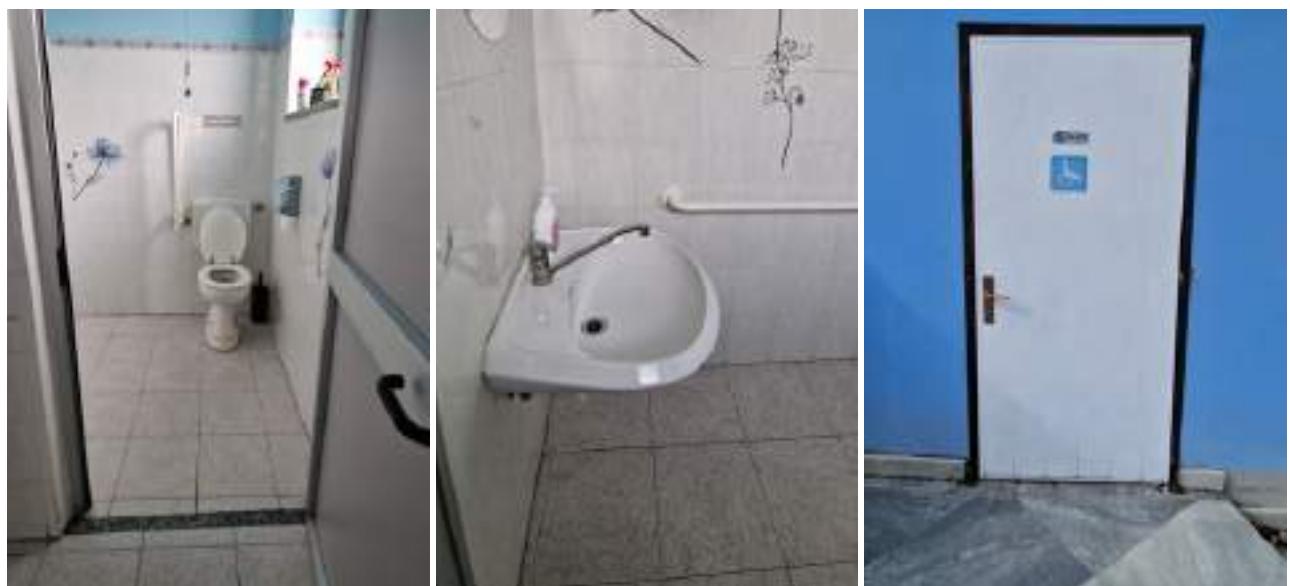
Tipologia di adeguamenti necessari: *il ristorante presenta un bagno accessibile da dotare di targhetta identificativa, accessibile il bagno disabili della piscina. E' poi presente un blocco bagni esterno ad uso degli utenti della tensostruttura, questo non presenta un bagno accessibile, consigliabile la realizzazione.*

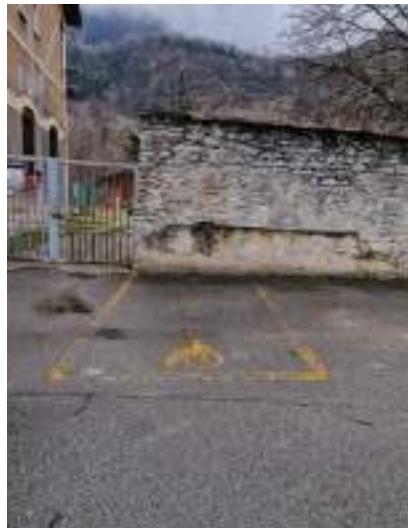
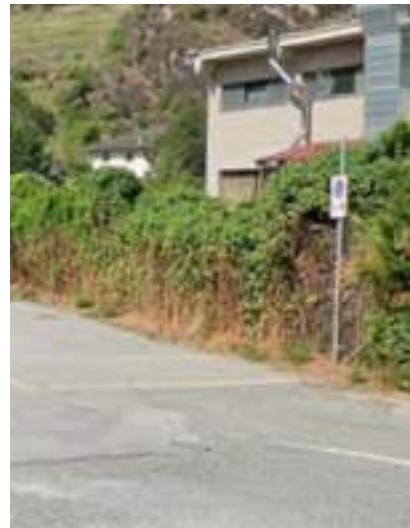
Gli stalli riservati risultano sottodimensionati, è comunque garantito spazio libero laterale, da installarsi segnaletica verticale in corrispondenza dello stallo all'ingresso dell'area picnic.
