Villeneuve

PEBA

Piano Eliminazione Barriere Architettoniche

Schede edifici

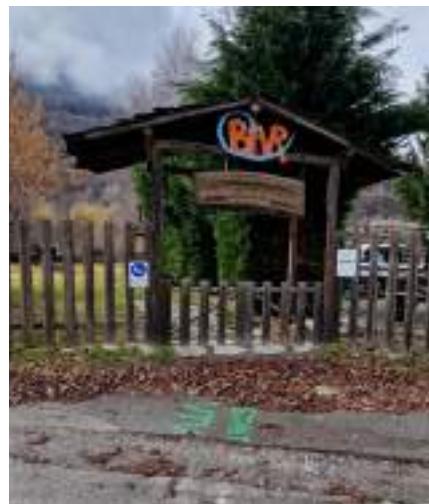
Presente una fascia non pavimentata prima dell'ingresso che non facilita l'accesso ad utente su carrozzina.

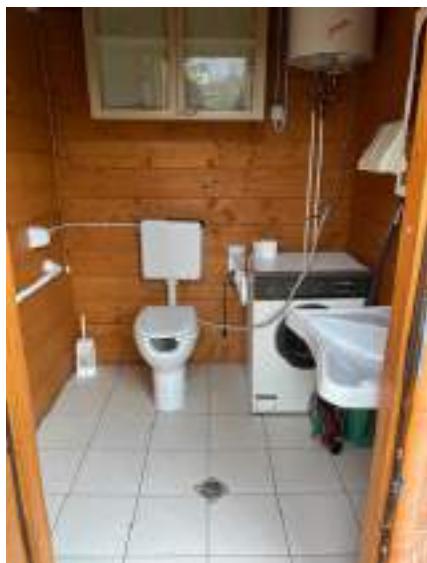
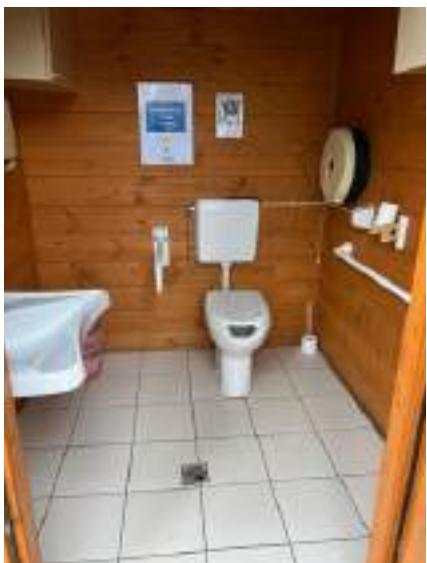
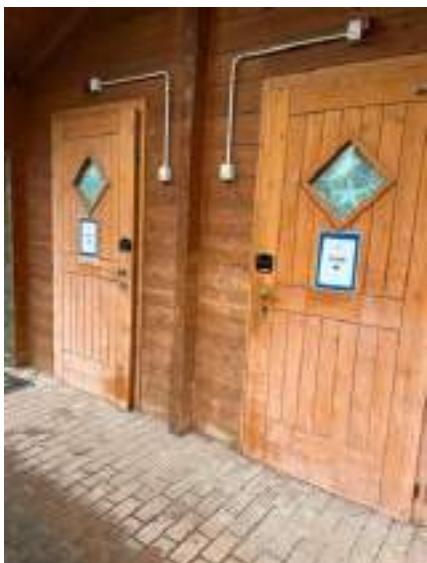
Tipologia di adeguamenti necessari: *presenti bagni accessibili per il pubblico, da apporre targhetta identificativa. Non è stato possibile visionare gli spogliatoi durante il sopralluogo.*

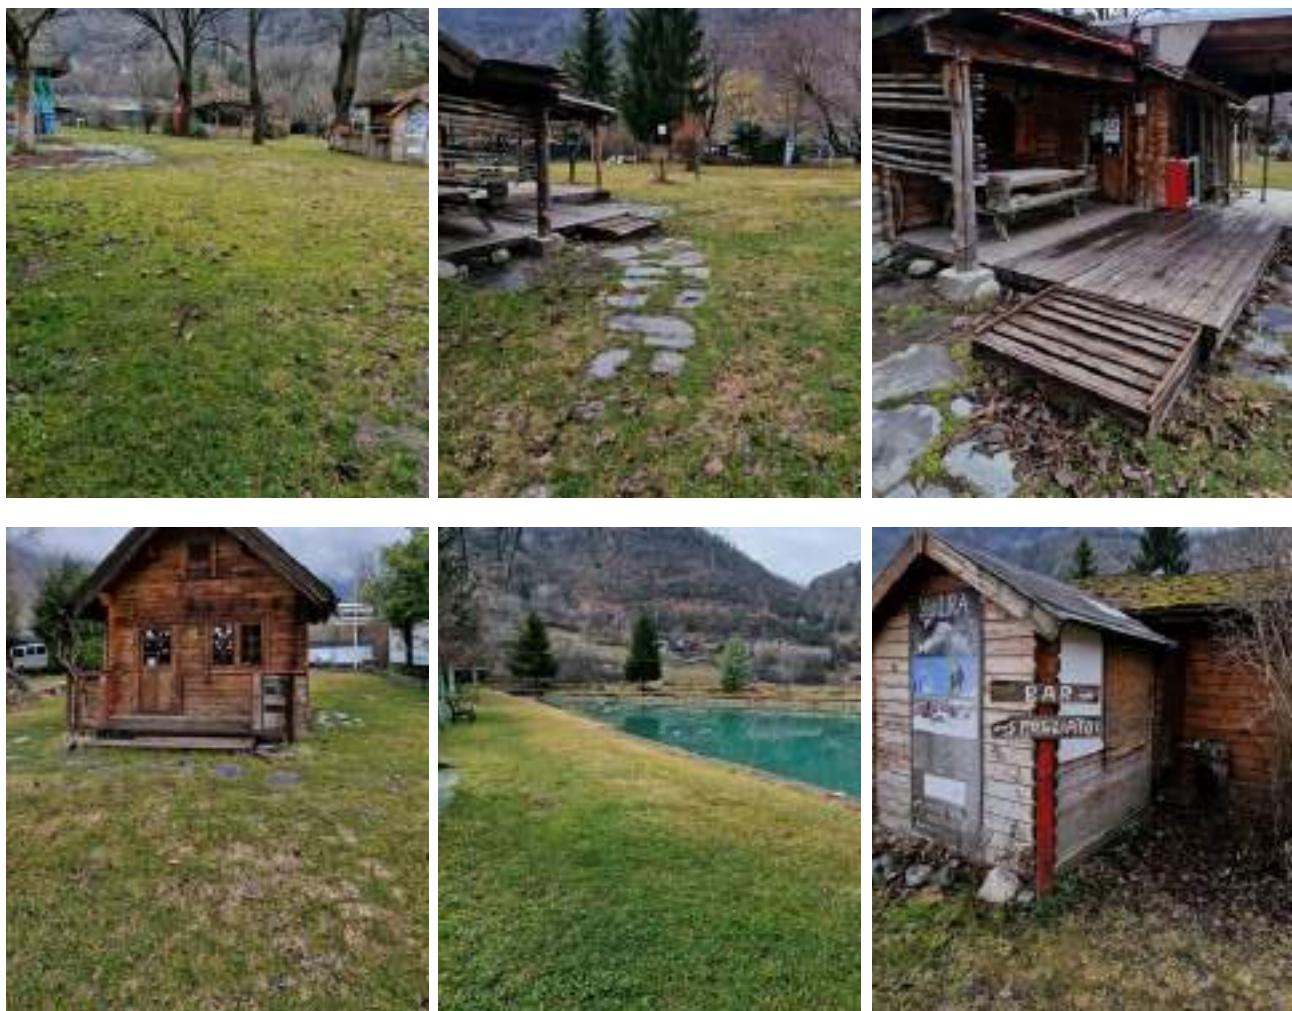
L'intera area è completamente a prato, senza percorsi pavimentati, risultando poco o per nulla accessibile per un utente su carrozzina; necessario prevedere percorsi pavimentati che consentano a tutti di raggiungere i principali punti d'interesse (bar, spogliatoi, bagni...) alternativamente alla realizzazione di pavimentazioni artificiali o in pietra, al fine di preservare l'ambito naturale, si puo' ipotizzare l'impiego del calcestre con adeguata rullatura e costipazione della stratigrafia del pacchetto e strato superficiale con pezzatura fine 1/3 mm permette di ottenere percorsi pienamente accessibili, senza alterare la permeabilità del suolo.

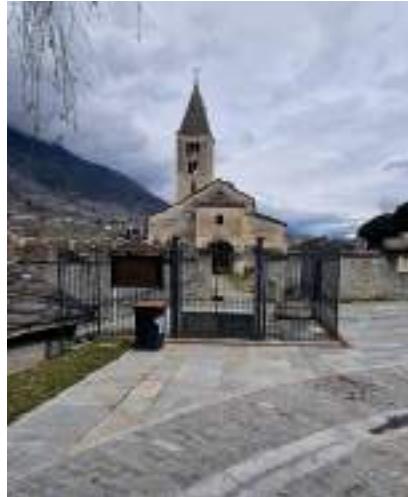
Note					
L'accesso non presenta criticità.					
Documentazione fotografica

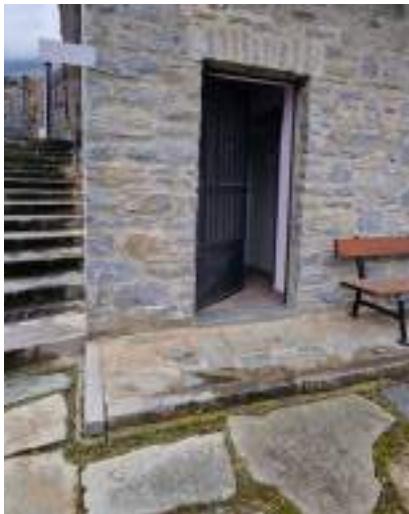
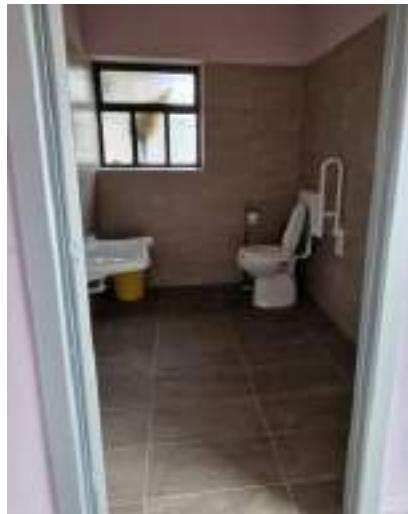
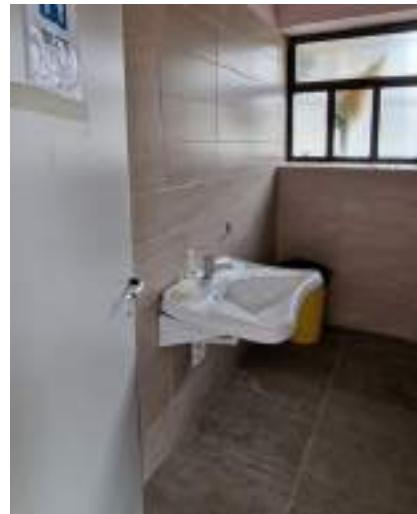
Tipologia di adeguamenti necessari: *da raccordare i due dislivelli esterni, da apporre targhetta di bagno accessibile, da realizzarsi campanello d'emergenza.*

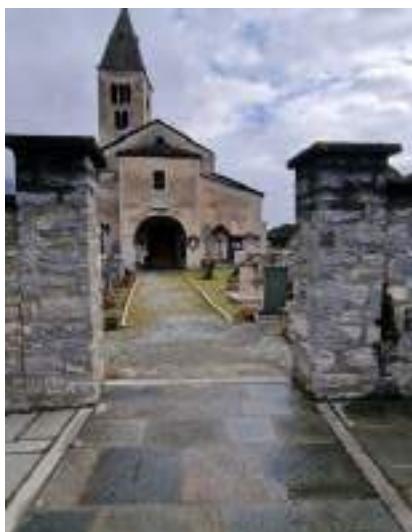
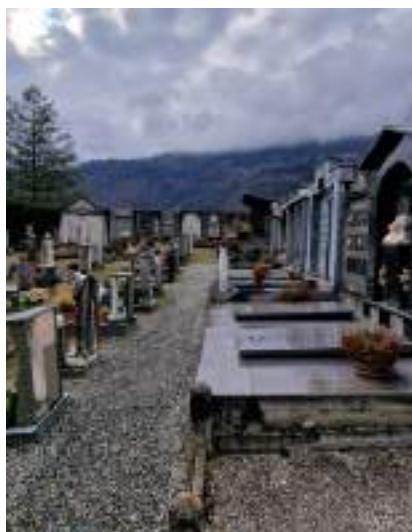
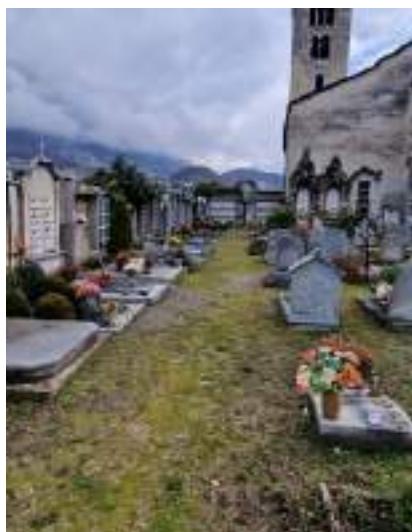
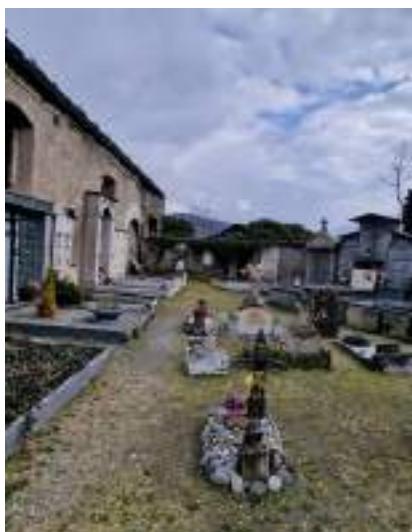
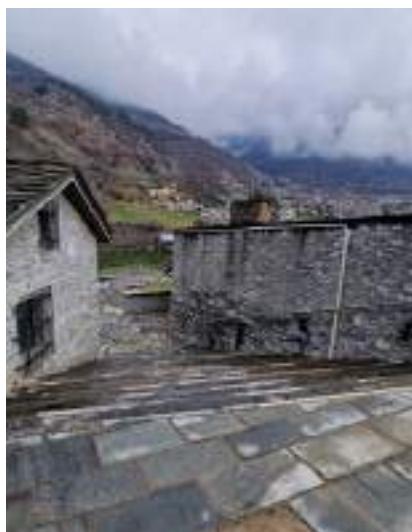
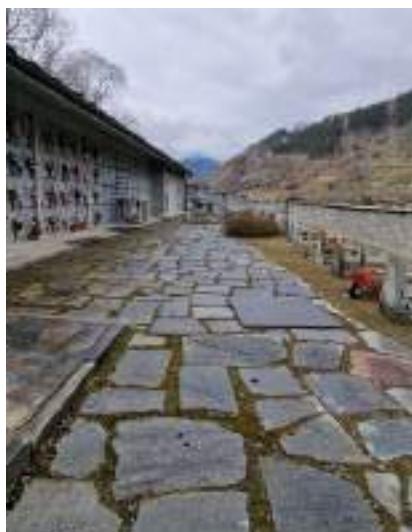
Il perimetro storico del Cimitero al livello superiore presenta camminamenti in ghiaia o terra, poco o per nulla accessibile da parte di carrozzina, si puo' pensare ad una pavimentazione dei percorsi principali, i percorsi interni ai campi d' inumazione non presentano larghezza sufficiente, fatto salvo i vincoli di tutela esistenti. Alternativamente alla realizzazione di pavimentazioni artificiali o in pietra, si puo' ipotizzare l'impiego del calcestre con adeguata rullatura e costipazione della stratigrafia del pacchetto e strato superficiale con pezzatura fine 1/3 mm permette di ottenere percorsi pienamente accessibili, senza alterare la permeabilità del suolo e permettendo opere di scavo eventualmente necessarie per procedere alle sepolture. Assente dispositivo per superare il dislivello e raggiungere i livelli inferiori, alternativamente all'installazione di un servoscala (ne occorrerebbero due), che potrebbe subire malfunzionamenti per via delle basse temperature, si puo' ipotizzare di mettere a disposizione dell'utenza un montascale a cingoli al fine di consentire l'accesso all'utenza su carrozzina. Si potrà valutare in che modo regolamentare l'utilizzo/il servizio. La pavimentazione in pietra con giunture superiori a 5 mm dei livelli inferiori non risulta la tipologia di pavimentazione ottimale per via del livello di omogeneità non elevato. Da posizionare rampe di raccordo in corrispondenza dei marciapiedi delle strutture di colombari.

Ambito	Criticità rilevata	Possibile intervento risolutivo	Rif. normativi	Stima Costo	Intervento realizzato
Parcheggi	Assenza stallo riservato	Realizzazione stallo riservato	D.P.R. n. 495/1992 e s.m.i.	400,0 €	
Servizi igienici	Assenza targhetta bagno accessibile	Installazione targhetta bagno accessibile	DM 236/89 8.1.6	26,0 €	
Servizi igienici	Assenza campanello d'emergenza	Installazione campanello d'emergenza	DM 236/89 8.1.6	340,0 €	
Servizi igienici	Dislivelli non raccordati soglia accesso	Fornitura e posa rampa in alluminio bugnato (2)	DM 236/89 8.1.6	320,0 €	
Collegamenti verticali	Livelli inferiori del Cimitero inaccessibili	Messa a disposizione di montascale a cingoli	DM 236/89 8.1.13	5.000,0 €	
Collegamenti orizzontali e spazi comuni	Dislivello superiore a 2,5 cm colombari livelli inferiori	Fornitura e posa rampa in alluminio bugnato (3)	DM 236/89 8.2.1	400,0 €	
Collegamenti orizzontali e spazi comuni	Camminamenti in ghiaia o terra non accessibili da parte di persona su carrozzina (Perimetro storico)	Realizzazione percorsi pedonali pavimentati	DM 236/89 8.2.1	19.000,0 €

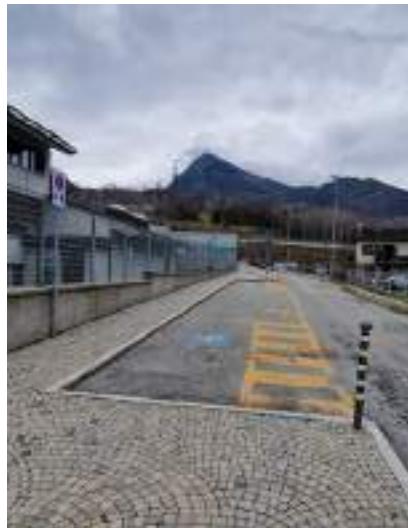
Migliorabile il raccordo dei due stalli riservati.

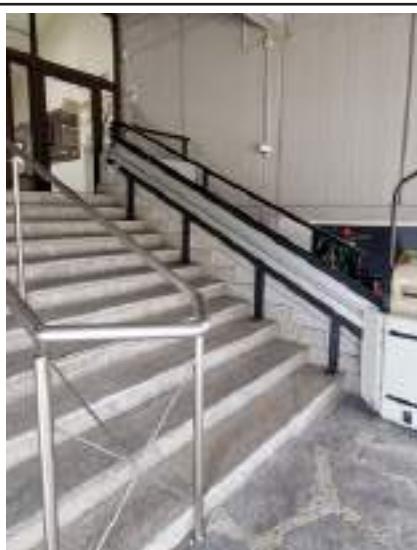
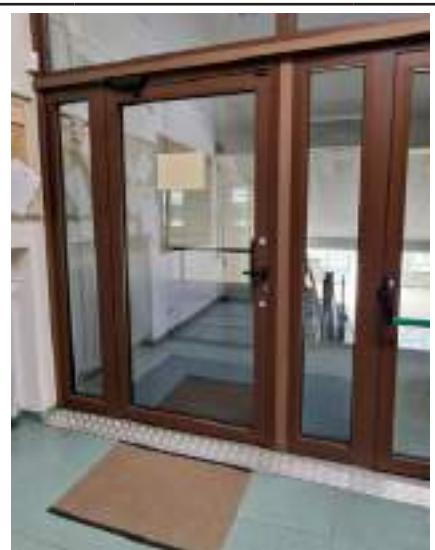
L'accesso principale si trova in posizione rialzata, servito da servoscala, i gradini vanno dotati di segnalazioni per non vedenti. Da apporre vetrofanie alle porte, il vetro arriva sino a meno di 40 cm dal piano di calpestio, la tipologia d'infisso è comunque tale da garantire assoluta solidità anche in caso di urti con una carrozzina, da incassare gli zerbini, da riposizionare il citofono.

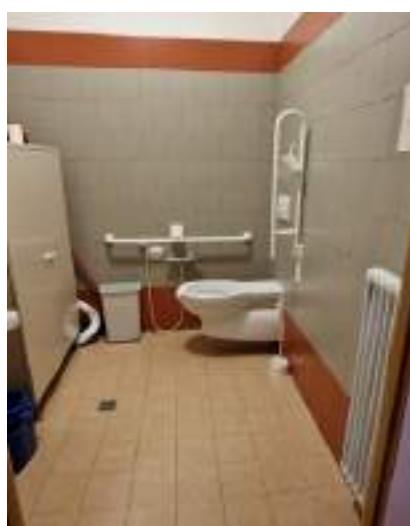
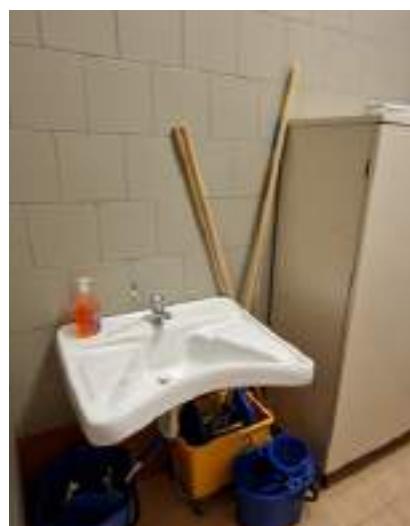
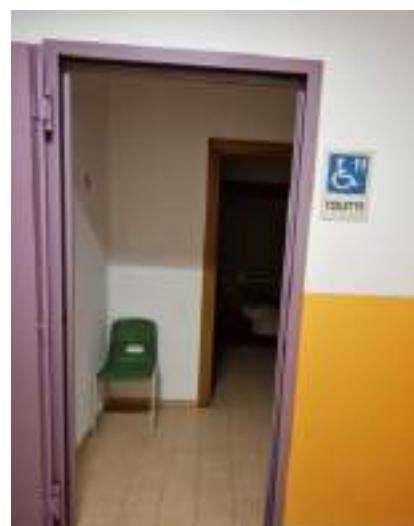
Tipologia di adeguamenti necessari: *negli spazi della scuola al piano terra è presente un bagno accessibile (da installarsi campanello d'emergenza e targhetta), presente un bagno accessibile completo anche al seminterrato, a nessuno dei 3 distinti primi piani sono presenti bagni accessibili, non si ritiene prioritario l'adeguamento neppure del livello servito da ascensore, peraltro di difficile realizzazione vista la ridotta superficie dei bagni.*

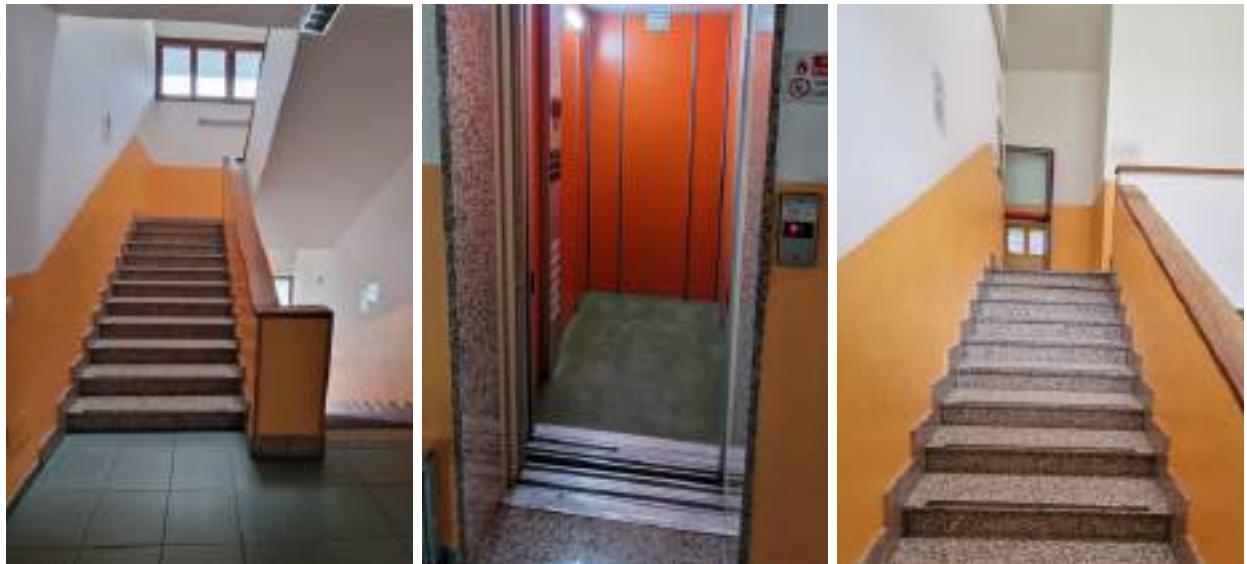
Tutte le scale comuni interne devono essere dotate di corrimani, da posizionarsi ambo i lati preferibilmente a doppia altezza 75 e 90 cm, e di segnalazioni pedotattili per non vedenti. L'ascensore presente presenta dimensioni di cabina inferiore allo standard per edifici pubblici di nuova realizzazione, accettabile in quanto a servizio di immobile esistente con non più di 3 piani. Gli ulteriori due primi piani non sono accessibili, risultano circoscritti con due sole aule scolastiche ciascuno, non si ritiene prioritario renderli accessibili, si potrebbe eventualmente mettere a disposizione delle strutture un montascale a cingoli.

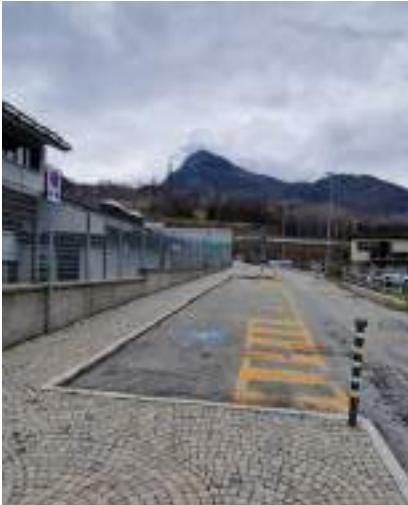
1. Parcheggi				
Presenza di parcheggio riservato nelle vicinanze dell'ingresso:		<input checked="" type="checkbox"/> Sì <input type="checkbox"/> No		
Dimensione regolamentare?		<input checked="" type="checkbox"/> Sì <input type="checkbox"/> No	Segnaletica verticale conforme alla normativa?	
Parcheggio raccordato a un percorso pedonale?		<input checked="" type="checkbox"/> Sì <input type="checkbox"/> No	Segnaletica orizzontale conforme alla normativa?	
Note				
Documentazione fotografica

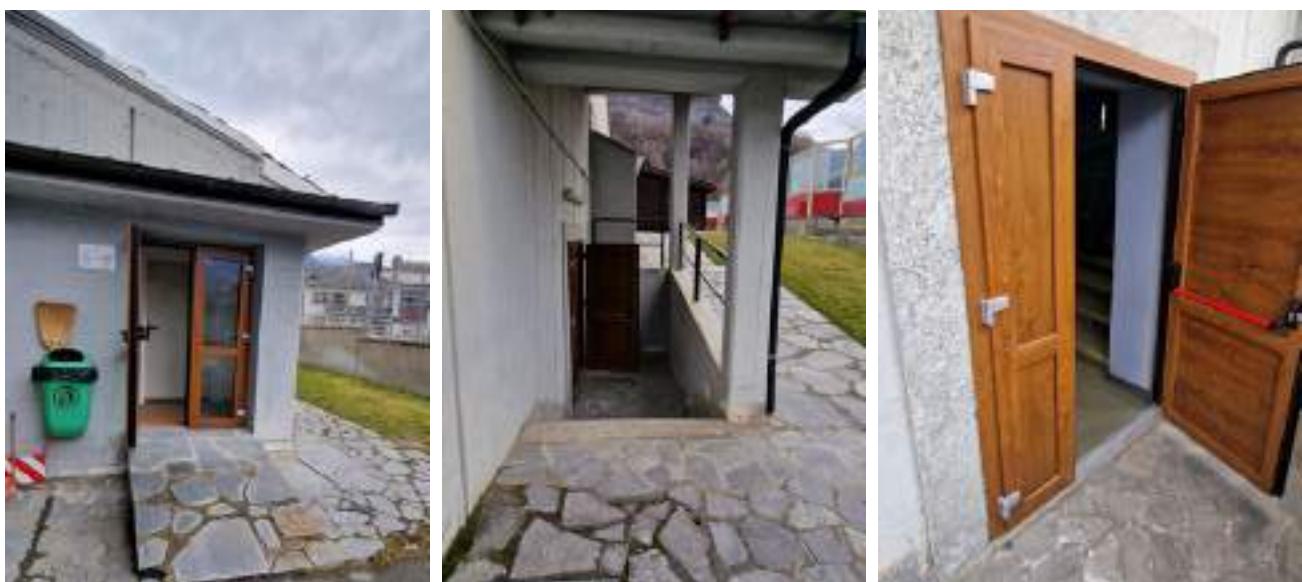
Note				
<p>Per le attività extrascolastiche la Sala presenta un accesso al palco per personale/staff (da apporre vetrofanie alle superfici trasparenti) e un ingresso per il pubblico dotato di gradini, difficile ipotizzare la realizzazione di una rampa visto il dislivello da superare e lo spazio a disposizione, in caso d'impossibilità d'accesso attraverso i locali della scuola si dovrà procedere all'installazione di un servoscala, oppure si potrà mettere a disposizione della struttura di un unico montascale a cingoli utilizzabile anche per consentire al pubblico di raggiungere il bagno accessibile e per lo staff/artisti per accedere al livello dei camerini, si vedano sezioni successive della presente scheda.</p>

Ambito	Criticità rilevata	Possibile intervento risolutivo	Rif. normativi	Stima Costo	Intervento realizzato
Accesso alla struttura	Assenza segnaletica fine ed inizio scale (gradini esterni accesso al pubblico)	Fornitura e posa segnaletica pedotattile fine ed inizio scala in pvc da esterno	DM 236/89 8.1.10	350,0 €	
Accesso alla struttura	Assenza corrimano su entrambi i lati (gradini esterni accesso al pubblico)	Fornitura e posa corrimano ambo i lati	DM 236/89 8.1.10	400,0 €	
Accesso alla struttura	Assenza segnale riconoscibilità porta vetrata ingresso staff/artisti	Posa segnale individuazione vetrate ingresso	DM 236/89 4.1.1	62,0 €	
Accesso alla struttura	Assenza dispositivo di accesso all'immobile per il pubblico	Ipotesi di messa a disposizione di montascale a cingoli (utilizzabile anche per dislivelli interni)	DM 236/89 8.1.13	5.000,0 €	
Accesso alla struttura	Assenza cartellonistica orientativa esterna (accessi pubblico e accesso palco)	Fornitura e posa cartellonistica informativa/orientativa	DM 236/89 4.3 DPR 503/96 1.2.c	400,0 €

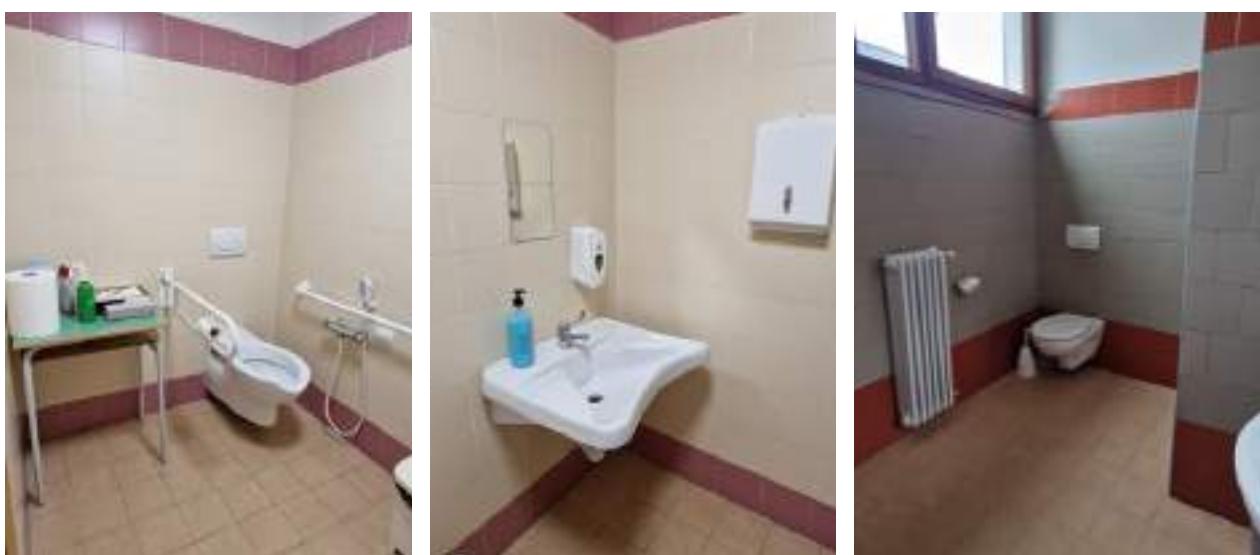
Tipologia di adeguamenti necessari: *presente un bagno accessibile per il pubblico al livello del piano terra (rialzato) della scuola, in sommità dell'auditorium, da dotare di campanello d'emergenza e targhetta identificativa, facilmente adeguabile anche il bagno al livello dei camerini. Entrambi i servizi non risultano raggiungibili, si puo' ipotizzare di mettere a disposizione della struttura di un montascale a cingoli da utilizzare all'occorrenza.*

Servizi igienici	Assenza bagno accessibile livello camerini	Adeguamento bagno esistente	DM 236/89 8.1.6	5.000,0 €	
Servizi igienici	Assenza targhetta bagno accessibile pubblico	Installazione targhetta bagno accessibile	DM 236/89 8.1.6	26,0 €	
Servizi igienici	Assenza campanello d'emergenza bagno accessibile pubblico	Installazione campanello d'emergenza	DM 236/89 8.1.6	300,0 €	
Collegamenti verticali	Assenza segnaletica fine ed inizio scale comuni interne (Camerini e in sommità all'Auditorium)	Fornitura e posa segnaletica fine ed inizio scala	DM 236/89 8.1.10	600,0 €	
Collegamenti verticali	Assenza corrimano su entrambi i lati scala per Camerini	Fornitura e posa corrimano ambo i lati	DM 236/89 8.1.10	1.200,0 €

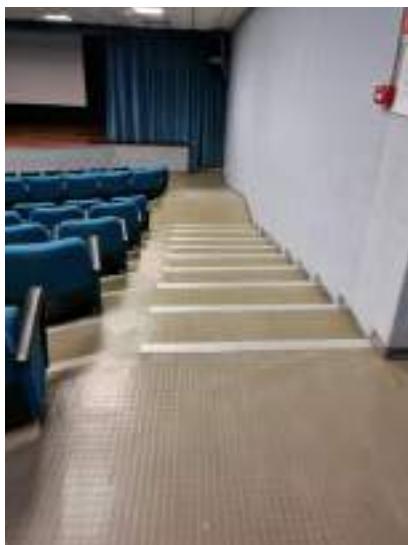
La scala per raggiungere i camerini va dotata di corrimani e segnalazioni pedotattili per non vedenti, consigliabile il posizionamento di segnalazioni pedotattili anche in cima all'auditorium, la presenza di un corrimano in corrispondenza dei gradini laterali agevolerebbe la persona con fragilità.

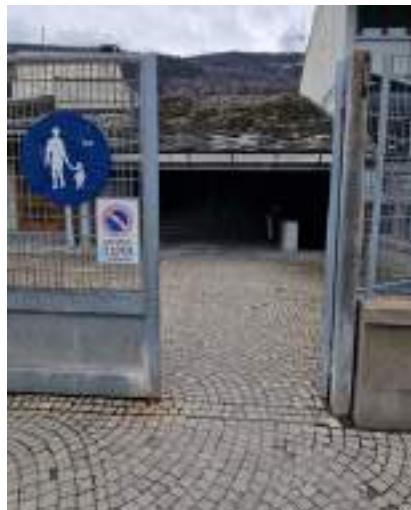
Note				
L'accesso da esterno corrisponde all'ingresso comune per Scuola ed Auditorium.

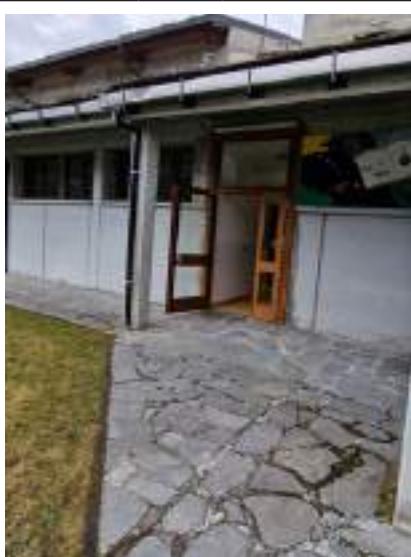
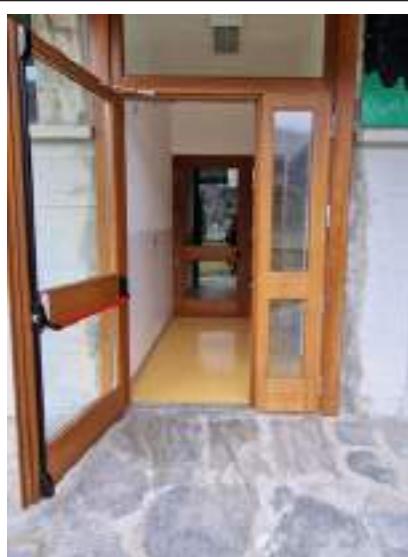
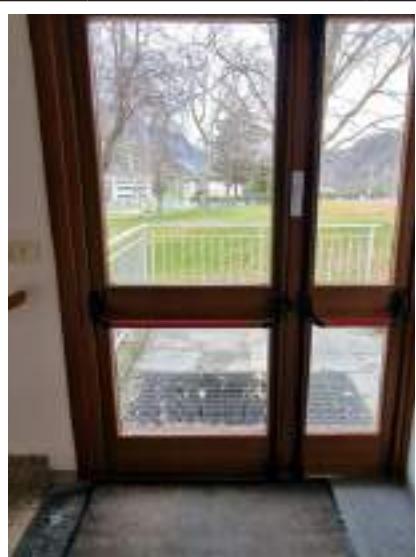
L'accesso principale che consente di accedere direttamente all'ascensore che conduce al livello delle tribune risulta accessibile, da apporre vetrofanie alle superfici trasparenti. Sono poi presenti ulteriori ingressi da esterno uno sempre al livello degli spogliatoi ed uno al livello delle tribune (con percorso esterno con pendenza non facilmente affrontabile da utente con fragilità), lato est che consente al pubblico di accedere al livello delle tribune lato bagni (le tribune si suddividono in due parti non collegate internamente tra loro).

Ambito	Criticità rilevata	Possibile intervento risolutivo	Rif. normativi	Stima Costo	Intervento realizzato
Accesso alla struttura	Assenza cartellonistica orientativa esterna che orienti l'utenza ai diversi accessi ed accesso per il pubblico per raggiungere bagno disabili livello tribune	Fornitura e posa cartellonistica informativa/orientativa	DM 236/89 4.3 DPR 503/96 1.2.c	400,0 €	
Accesso alla struttura	Presenza di zerbino non incassato (2)	Realizzazione zerbino incassato (2)	DM 236/89 4.1.2	1.000,0 €	
Accesso alla struttura	Assenza segnale riconoscibilità porte vetrate ingressi	Posa segnale individuazione vetrate ingressi	DM 236/89 4.1.1	186,0 €	
Servizi igienici	Assenza targhetta bagno accessibile (2)	Installazione targhetta identificativa (2)	DM 236/89 8.1.6	52,0 €	
Servizi igienici	Assenza campanello d'emergenza bagno accessibile (2)	Installazione campanello d'emergenza (2)	DM 236/89 8.1.6	600,0 €

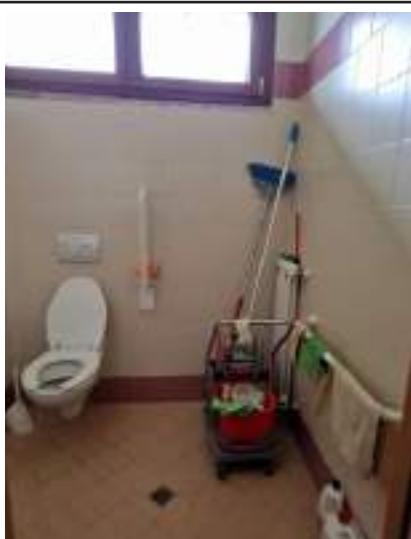
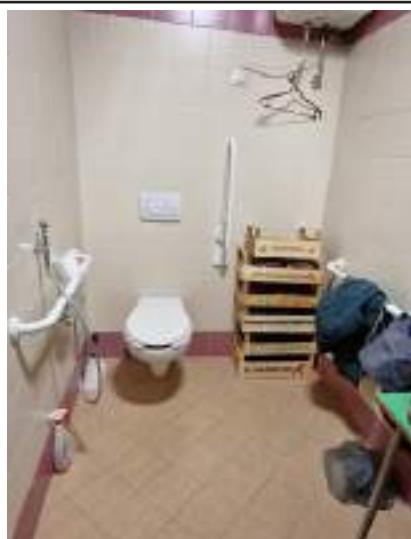
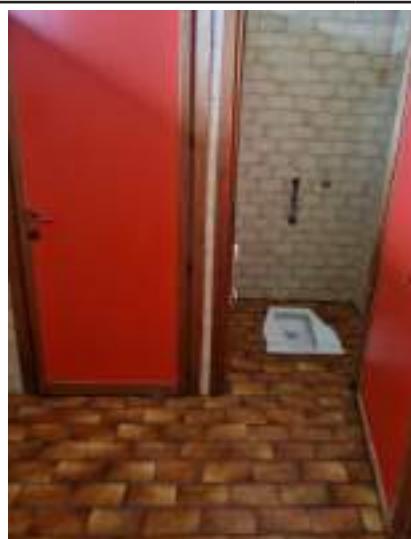
Tipologia di adeguamenti necessari: *presente un bagno accessibile al livello degli spogliatoi (assenti campanello d'emergenza e targhetta identificativa), presente un blocco bagni per il pubblico con bagno accessibile (anche qui assenti campanello d'emergenza e targhetta identificativa) necessario installare idonea cartellonistica che indichi all'utenza anche a quella con fragilità il percorso per raggiungere i bagni. Necessario ricavare un bagno disabili anche in entrambi gli spogliatoi ed almeno una doccia accessibile in ciascuno (ottimale zona docce a raso con una doccia attrezzata), da raccordarsi il dislivello presente all'accesso zona bagni-docce negli spogliatoi)*

Servizi igienici	Assenza bagno accessibile in entrambi gli spogliatoi	Realizzazione di bagno accessibile ed almeno una doccia in entrambi gli spogliatoi atleti	DM 236/89 8.1.6	28.000,0 €	
Collegamenti verticali	Assenza segnaletica fine ed inizio scale comuni interne	Fornitura e posa segnaletica pedotattile fine ed inizio scala	DM 236/89 8.1.10	900,0 €	
Collegamenti verticali	Assenza corrimano su entrambi i lati scale comuni laddove mancanti	Fornitura e posa corrimano ambo i lati a doppia altezza 75 e 90 cm	DM 236/89 8.1.10	1.300,0 €

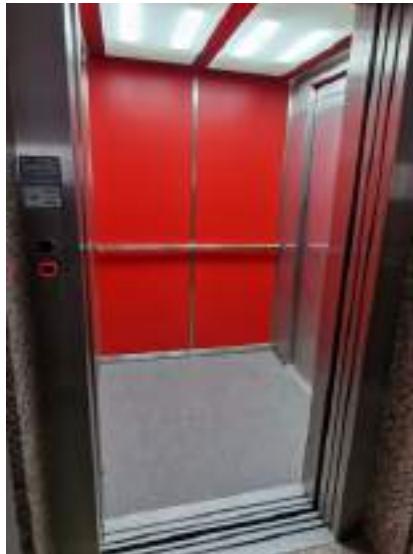
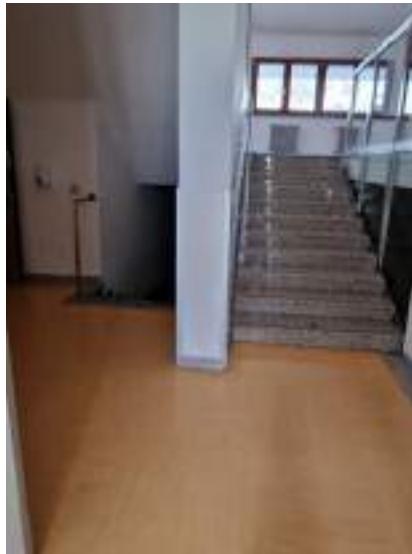
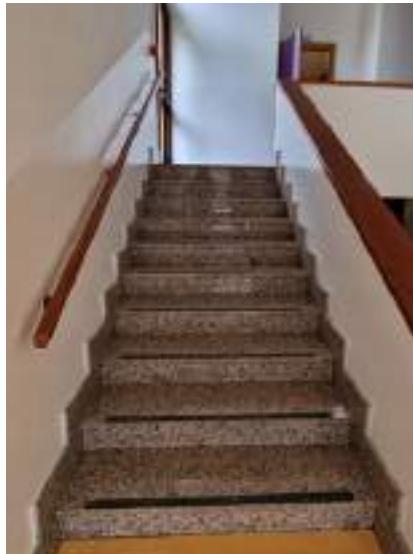
Tutte le scale comuni interne vanno dotate di corrimani su ambo i lati preferibilmente a doppia altezza e segnalazioni pedotattili per non vedenti. Accessibile l'ascensore che tuttavia non permette di raggiungere la zona di tribune dotata di spogliatoi per il pubblico, non ottimale il percorso esterno in pendenza per raggiungerli, si potrà eventualmente dotare di servoscala la scala interna.

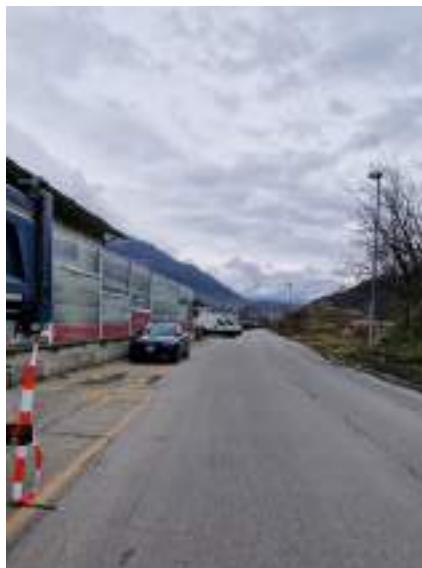
Da realizzarsi stallo riservato in prossimità dell'ingresso.

Ambito	Criticità rilevata	Possibile intervento risolutivo	Rif. normativi	Stima Costo	Intervento realizzato
Parcheggi	Assenza stallo riservato	Realizzazione stallo riservato	D.P.R. n. 495/1992 e s.m.i.	400,0 €	
Accesso alla struttura	Presenza di zerbino non incassato (Accesso Struttura principale e secondaria)	Realizzazione zerbino incassato (2)	DM 236/89 4.1.2	1.000,0 €	
Accesso alla struttura	Assenza segnale riconoscibilità porta vetrata ingresso Struttura ufficio Tributi	Posa segnale individuazione vetrata ingresso	DM 236/89 4.1.1	31,0 €	
Accesso alla struttura	Citofono ingresso ad altezza superiore a 130 cm	Collocamento citofono tra 110 e 130 cm di altezza	DM 236/89 8.1.3	220,0 €	
Servizi igienici	Assenza targhetta bagno accessibile	Installazione targhetta identificativa	DM 236/89 8.1.6	26,0 €	
Collegamenti verticali	Assenza segnaletica fine ed inizio scale comuni interne	Fornitura e posa segnaletica pedotattile fine ed inizio scala in pvc	DM 236/89 8.1.10	600,0 €

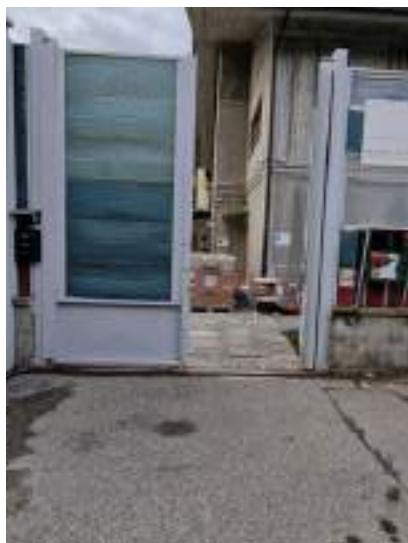
Sempre aperto l'accesso in orari d'apertura.

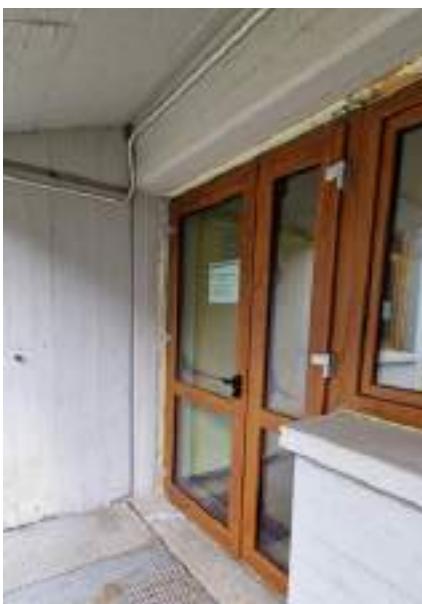
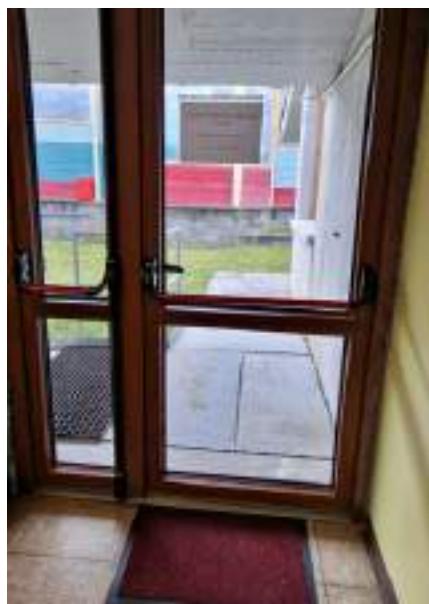
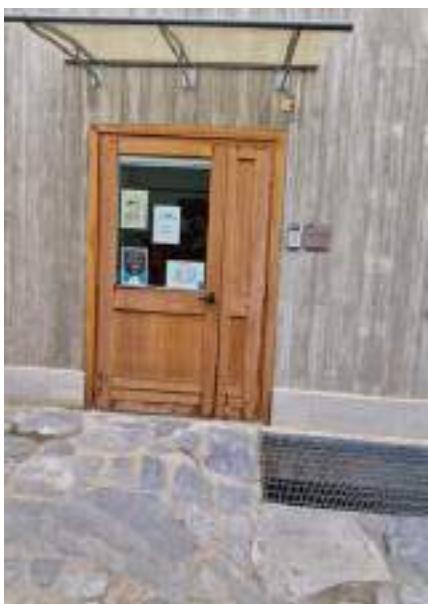
La struttura su un unico livello presenta porta vetro d'accesso, da rendere individuabile anche a persona ipovedente la superficie trasparente. L'ingresso della struttura principale presenta citofono ad altezza inaccessibile. da incassare gli zerbini ad entrambi gli ingressi.

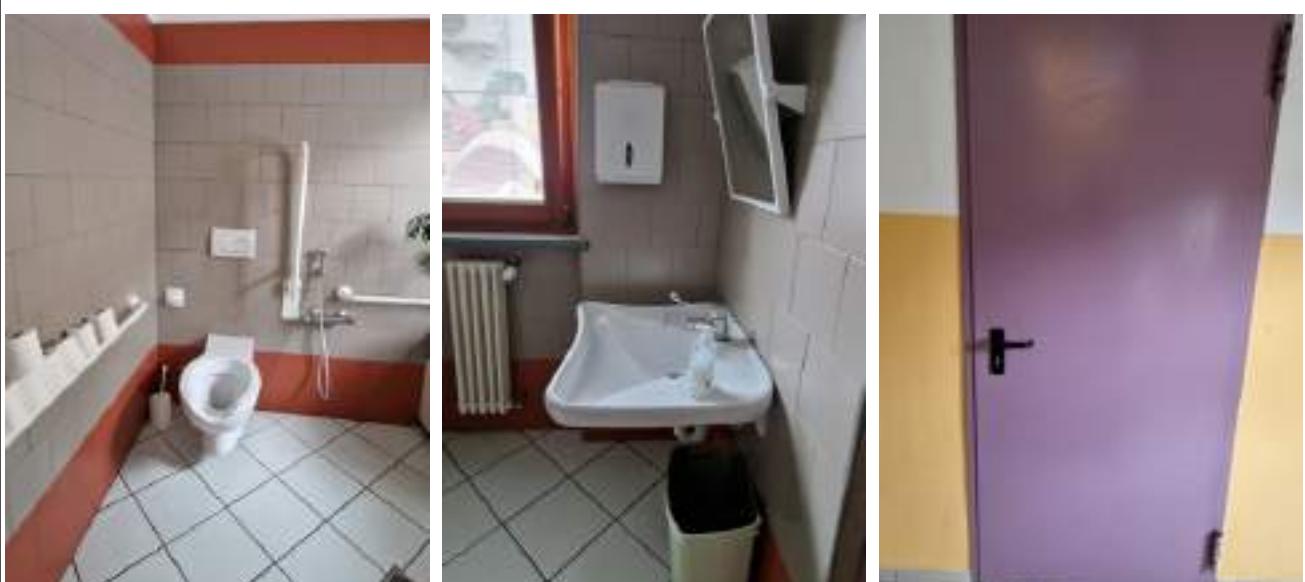
Tipologia di adeguamenti necessari: *da apporre targhetta di bagno accessibile ai servizi igienici al pt della struttura principale, unico livello con bagni.*

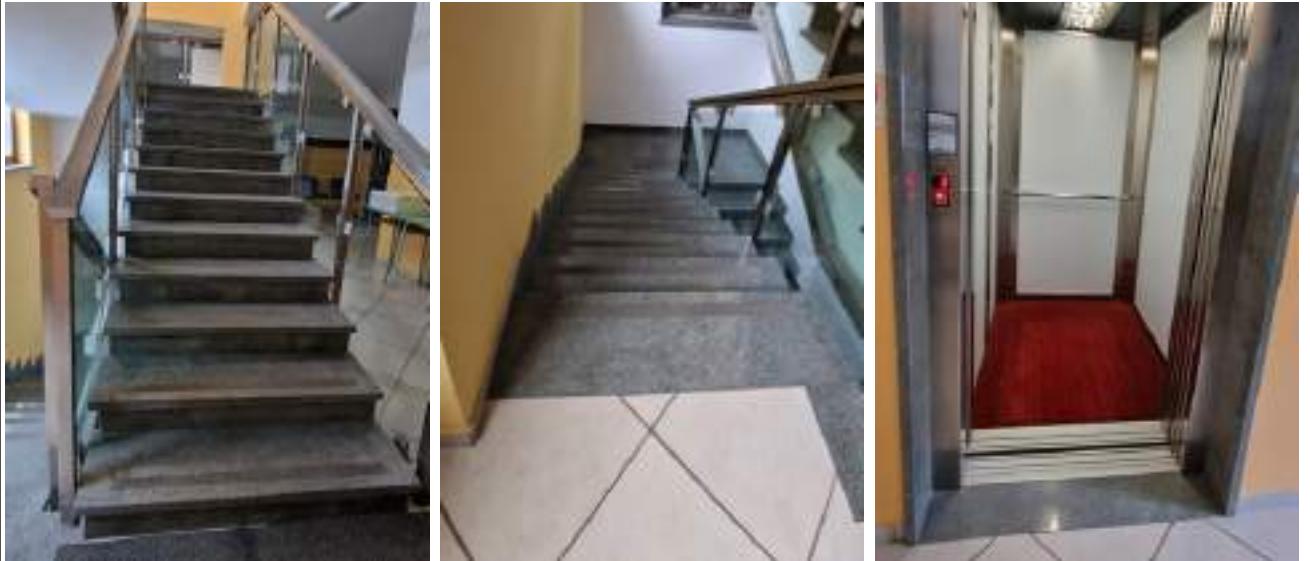
Le scale comuni interne non presentano segnalazioni pedotattili, da posizionare corrimano ambo i lati laddove mancante. Accessibile l'ascensore.

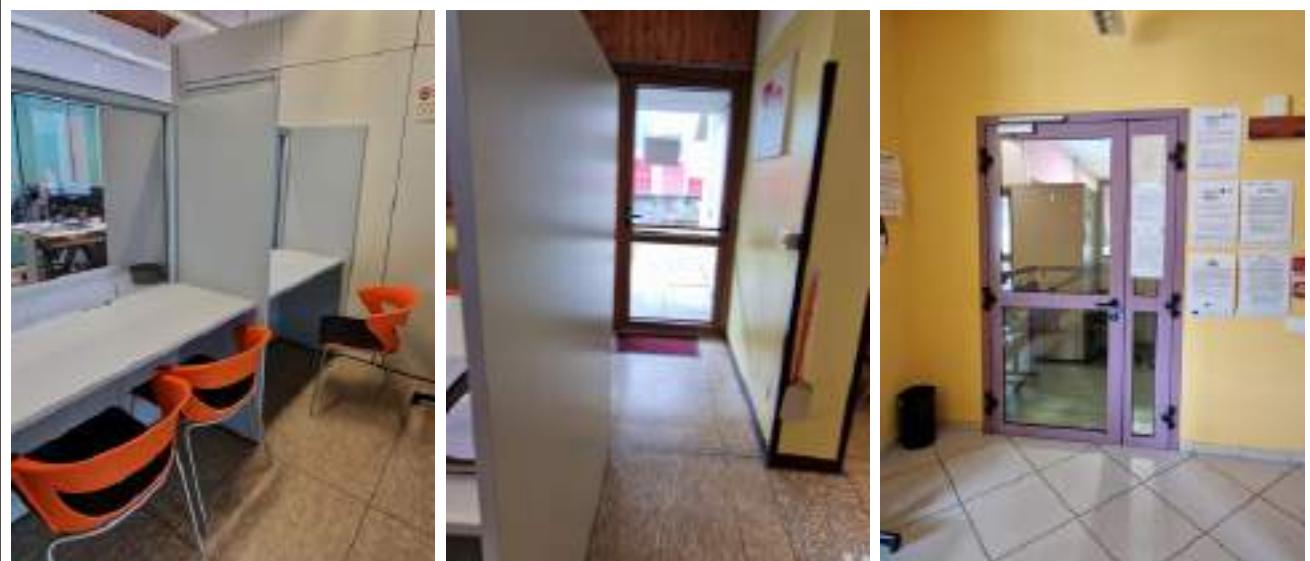
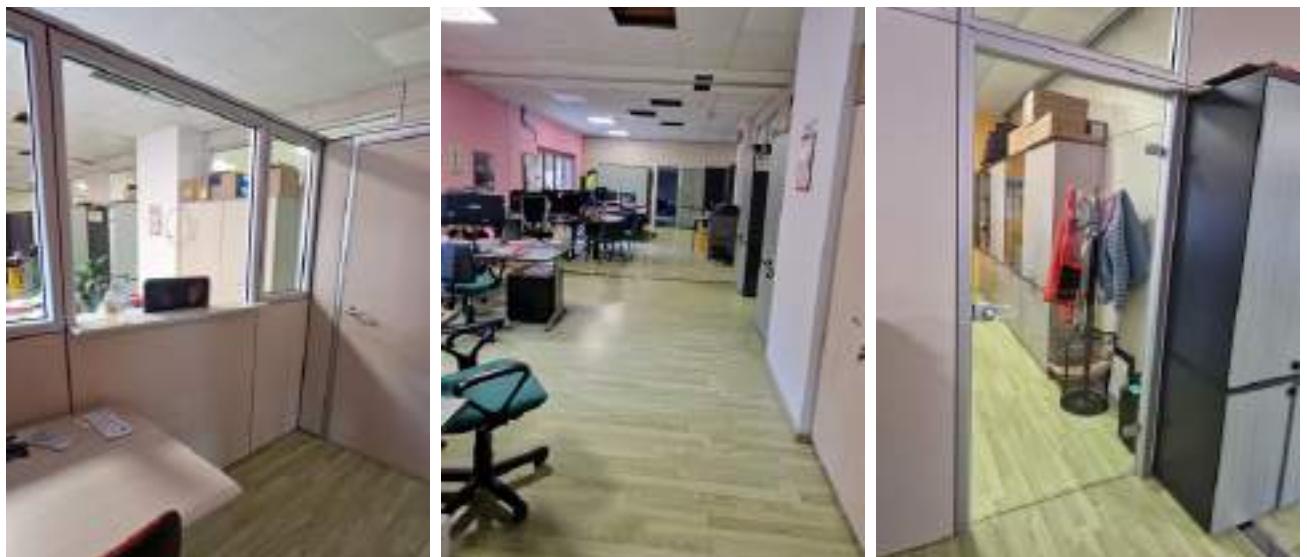
Necessario apporre a tutte le porte vetrate presenti negli spazi comuni segnalazione che permetta anche ad utente ipovedente l'immediata individuazione delle superfici trasparenti. Nella struttura con gli Uffici tributi all'ingresso, le postazioni di ricevimento dell'utenza non garantiscono sufficiente spazio di passaggio, da eliminarne una, o rivedere l'organizzazione interna. Los portello di ricevimento dell'utenza degli Uffici al p1 non presenta modulo accessibile con altezza del pianale entro i 90 cm da terra.
